LAUDO TÉCNICO ESTRUTURAL DA EDIFICAÇÃO EXISTENTE		
Cliente: Prefeitura Municipal de Porto Alegre – Ed. José Montaury		Data: 21/03/2022
Desenvolvimento: Eng ^a Flávia Torres Teixeira	CREA-RS: RS 097.706	Arquivo: PT-PMPA-MONTAURY-EST-R00

1. OBJETO DO LAUDO TÉCNICO ESTRUTURAL

Laudo técnico estrutural da edificação existente para obra de reforma e adaptações das Instalações da Secretaria Municipal da Fazenda no Edifício Intendente José Montaury (térreo parcial com 541,01 m², 1º pavimento com 837,36m², 2º pavimento com 824,33m² e 3º pavimento com 824,33m² totalizando 3027,03m²), localizado na Rua Siqueira Campos nº 1300, Centro Histórico, Porto Alegre-RS.

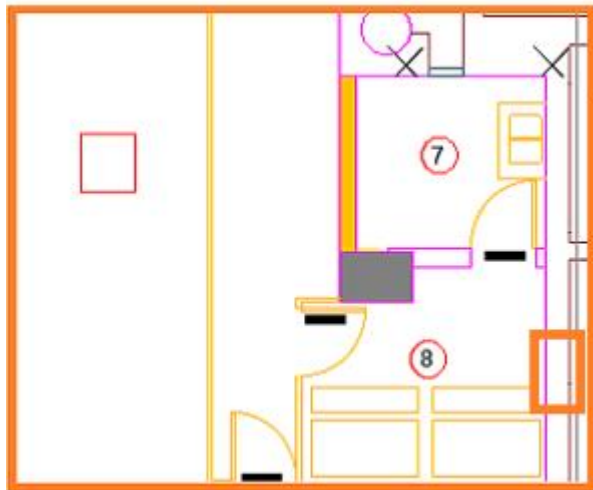
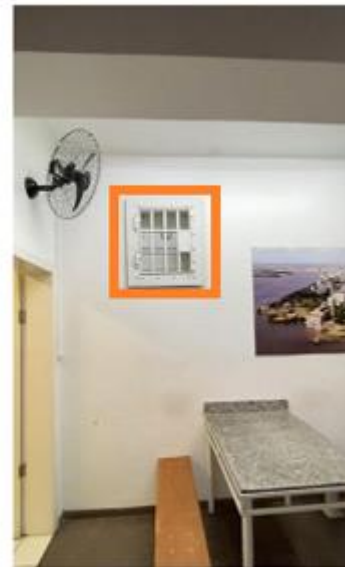
Foi solicitada a retirada da parede em frente a um antigo cofre, cabe ressaltar que, em situação similar, já se encontrou paredes de cofre construída em concreto com efeito estrutural, por não se ter acesso ao projeto estrutural, recomenda-se antes da demolição da parede seja verificada se trata a parede é de alvenaria ou concreto, caso seja identificada como parede de concreto, deve ser feito um reforço estrutural ou alteração do layout.

Figura 13 – Parede em frente ao antigo cofre a ser removida, verificar se de alvenaria

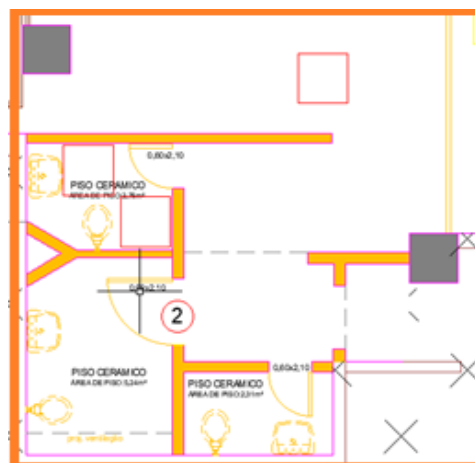
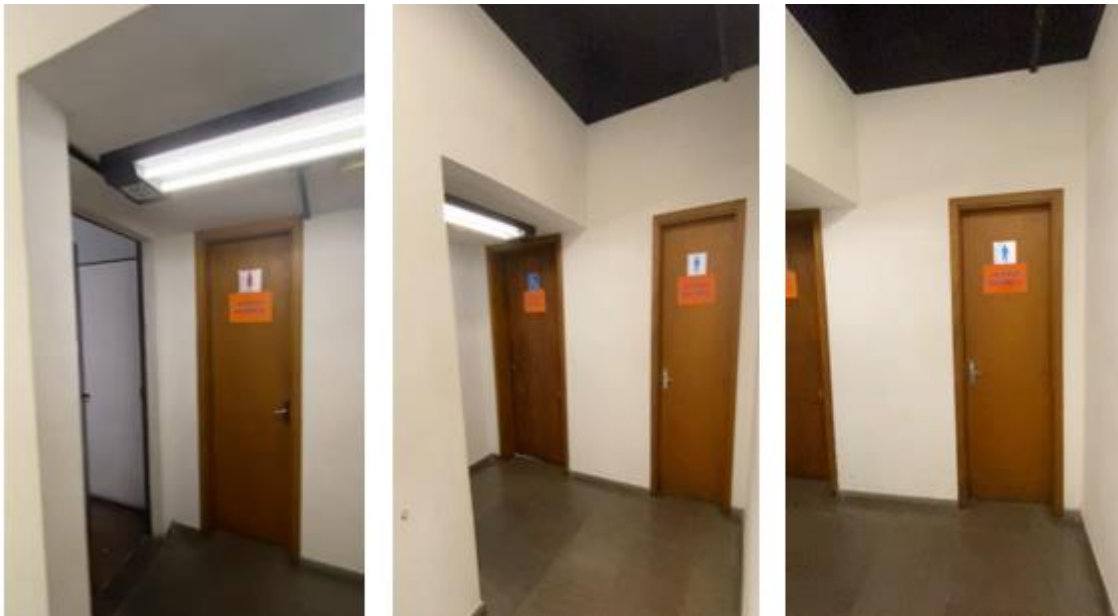
Identificou-se um rebaixo no teto dos banheiros de acesso privativos, o qual, deve se averiguar antes da demolição da paredes de alvenaria, se não se trata de algum elemento estrutural, tendo em vista que não se teve acesso ao projeto estrutural do prédio.

Figura 14 - Rebaixo no teto localizado nos banheiro de uso privativo

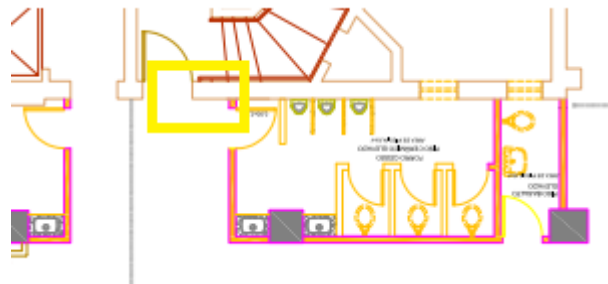
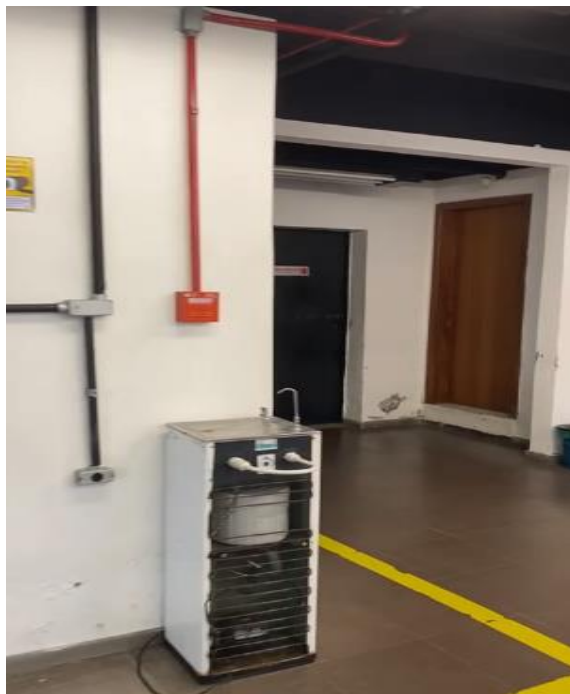
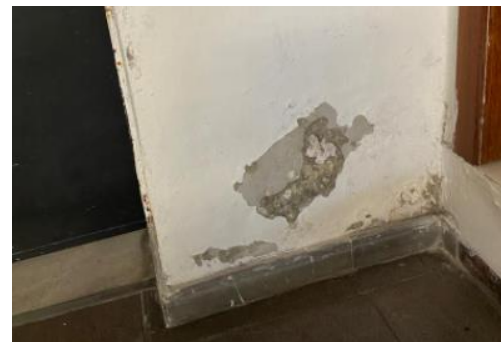
Figura 16 – Identificação de ponto de eflorescência

Pode se verificar que estes pontos de eflorescência se localizam em parede que permanecerá no local, após a reforma, devendo ser recuperada.

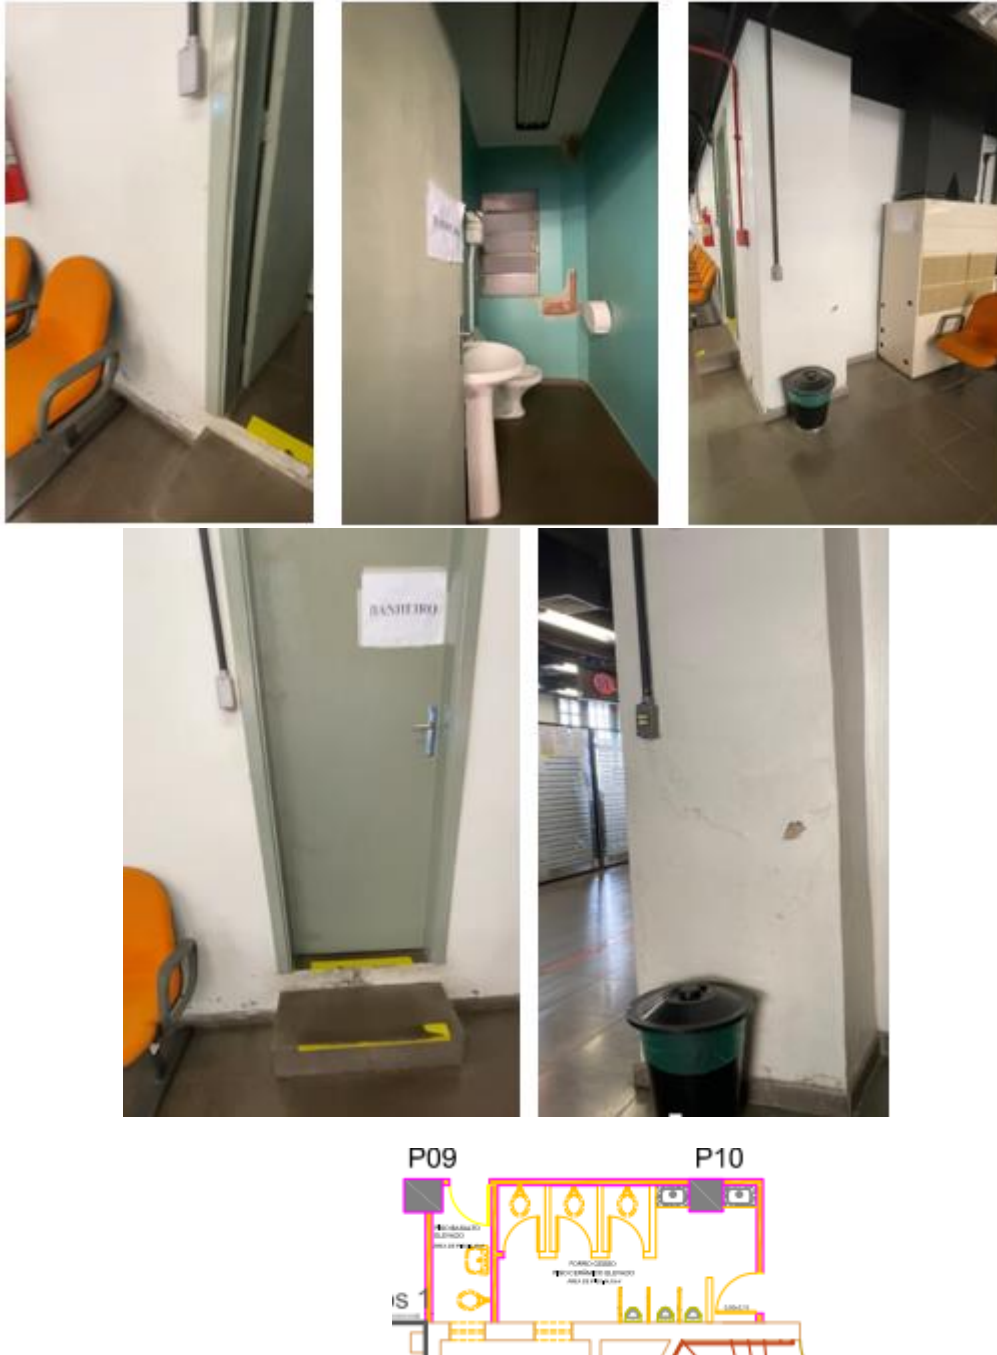
Na figura a seguir pode se ver indícios também de eflorescência em parede que será removida, contudo, foi identificado alguns focos no pilar (P09) existente, o qual, não foi identificado ferro aparente, porem deve ser tratado.

Figura 17 – Identificação de ponto de eflorescência

Devem ser sanados todas os problemas de infiltração e recuperada a estrutura, principalmente o pilar 09. Quaisquer anomalias na estrutura que sejam identificadas na execução da obra devem ser tratadas, ficando ciente que pode ser encontrado algo que não foi identificado na inspeção visual e que deve ser recuperado.

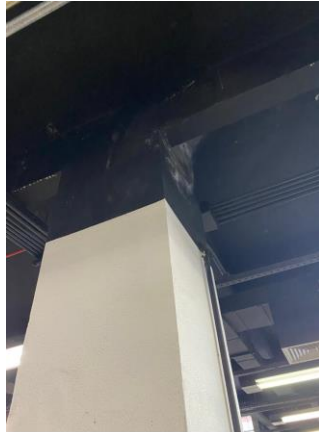
Neste Pilar 09 foi encontrada mais ponto e eflorescência no andar térreo, inclusive foi informado que próximo a este pilar há um vazamento crônico.

Figura 18 – Eflorescência no Pilar 09 no pavimento térreo

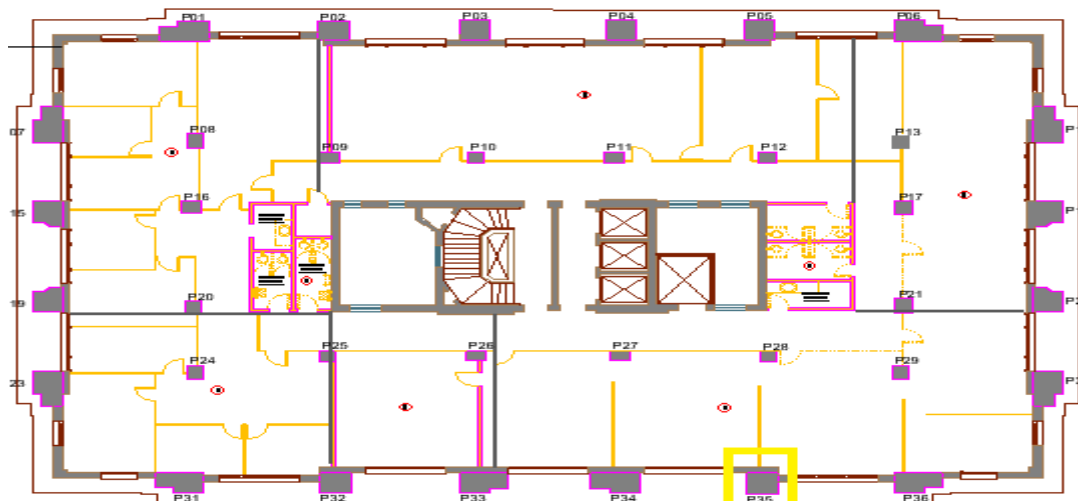
Foi feita inspeção visual nos pilares da estrutura, identificando no pilar 35, conforme a figura a seguir, uma possível infiltração que tenha sido oriunda da fachada, ou de algum evento de umidade concentrado.

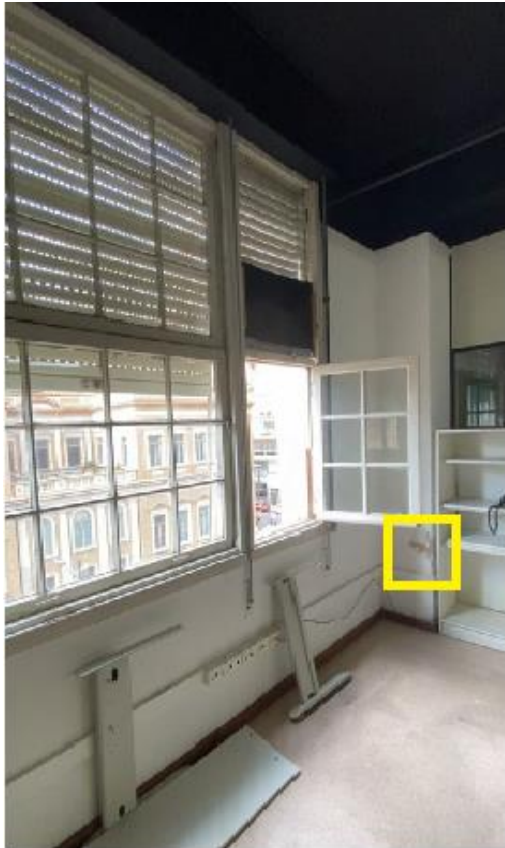
Pode se verificar nas figuras a seguir que houve alguma infiltração causando eflorescência na base do pilar, porém não aparenta alterações estruturais, pois aparenta ser superficial.

Figura 19 – Abertura 24 e Pilar 35 com infiltração

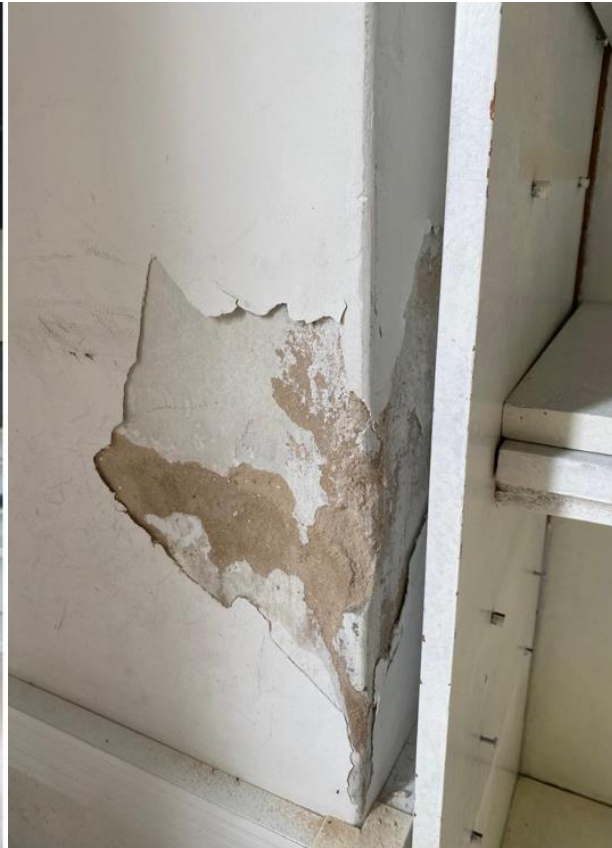
Figura 20 – Detalhe do Pilar 35 com infiltração

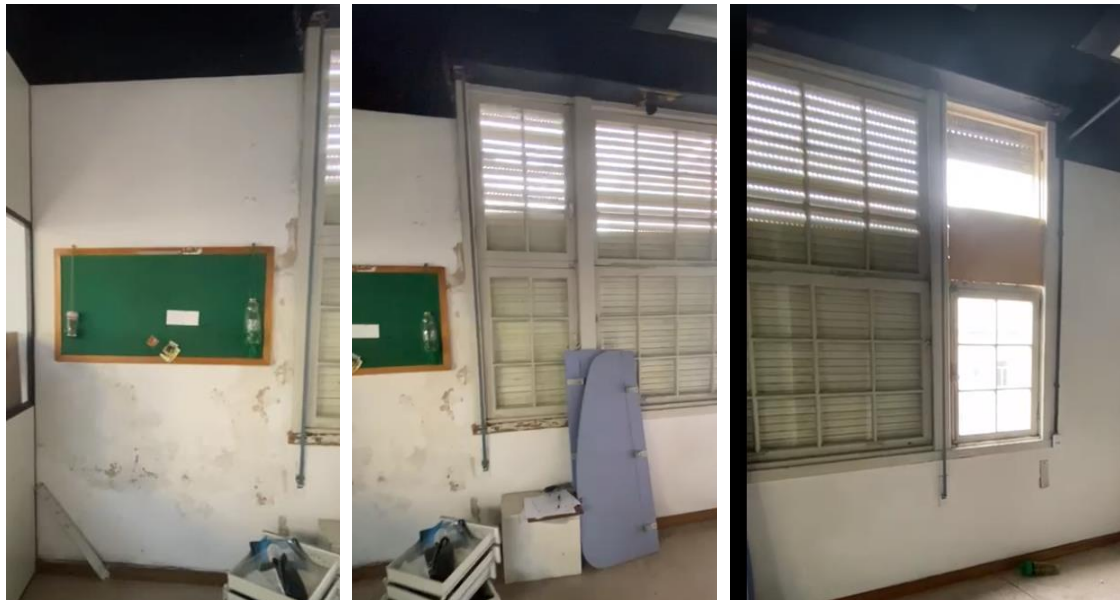
Pode se verificar que na parede subjacente ao pilar numerado como 35 aparenta umidade, porém não se estende muito. Devendo ser investigado se não há alguma infiltração vinda da fachada externa.

Figura 21 –Pilar 35 e parede com infiltração, detalhe da abertura 21 apodrecida com abertura de ar condicionado de parede

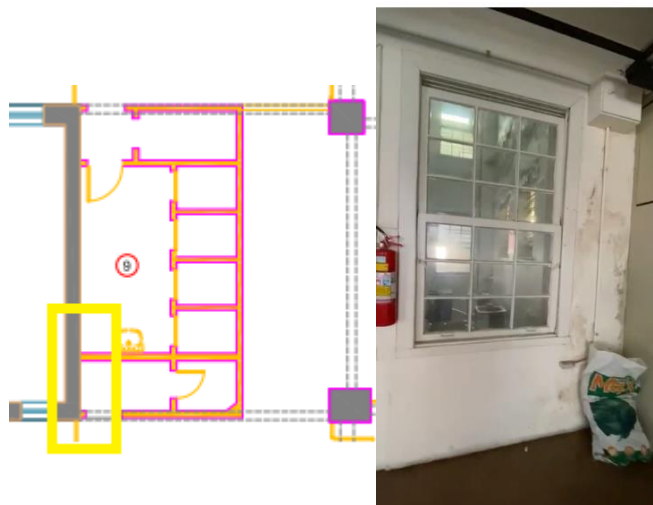
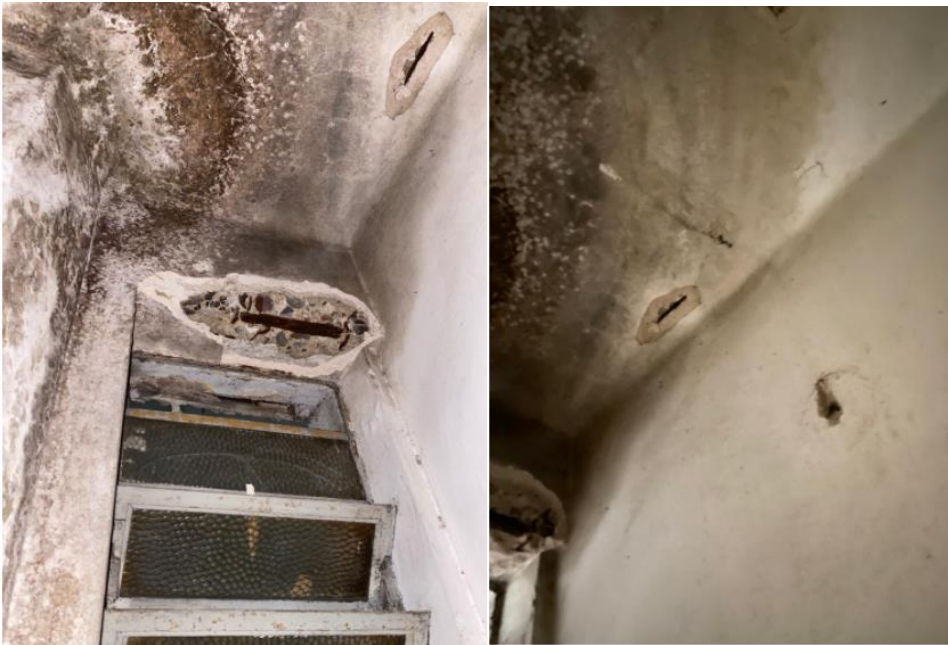
Foi identificado no sanitário do 2º pavimento infiltrações causando eflorescência devido um antigo vazamento ocorrido por volta de 2019. Segundo parecer técnico feito a época, houve um vazamento por um longo período em um registro no 3º pavimento, afetando a laje de forro do 2º pavimento e a viga de borda.

Figura 22 – Ferro exposto em viga e lajes – segundo pavimento

Como os sanitários localizados no 3º e 2º pavimento serão todos reformados sem aproveitamento das instalações existentes estas anomalias deve ser corrigidas.

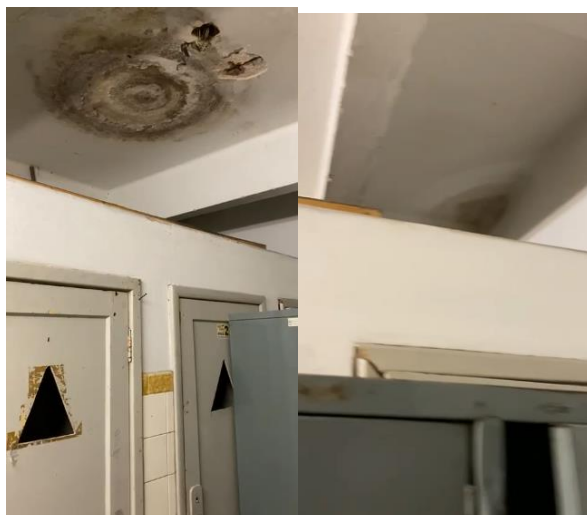
Foi também identificados mais dois focos de umidade, afastado do foco principal, que na época do parecer foi questionado se a origem da infiltração seria a mesma causa e se teria sido sanado o problema.

Figura 23 – Ferro exposto em lajes com eflorescência – segundo pavimento

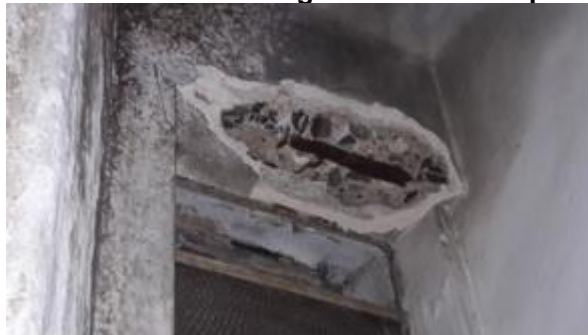
Foto tirada em 2019

Comparando as fotos tirada em 2019 com as tirada atualmente, na viga de borda do 3º pavimento, pode se verificar que não houve evolução significativa nas patologias, o que infere-se que a causa da patologia tem sido sanada, porém há necessidade de recuperação das áreas afetadas.

Vista interna da viga de borda do 3º pavimento, com armadura com corrosão

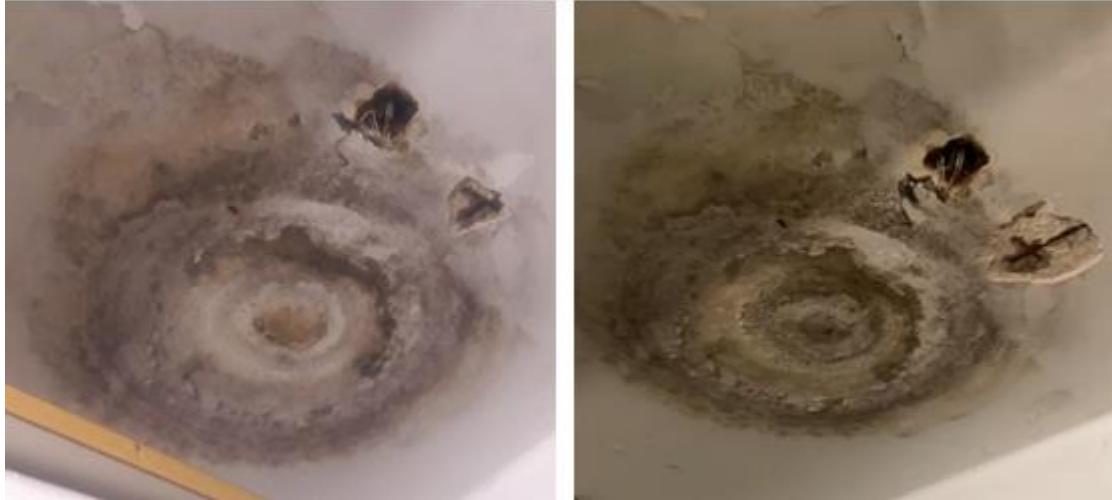
Da mesma forma, foi comparada as fotos da mancha de umidade e da eflorescência com ferro exposto na laje, pode se verificar que houve uma pequena evolução nas patologias, não sendo possível inferir se causa da patologia tenham sido sanada, também há necessidade de recuperação das áreas afetadas.

Mancha de umidade na laje do 3º pavimento, com o deslocamento do concreto e a armadura exposta com corrosão na face inferior da laje.

Mancha de umidade na face inferior da laje do 3º pavimento

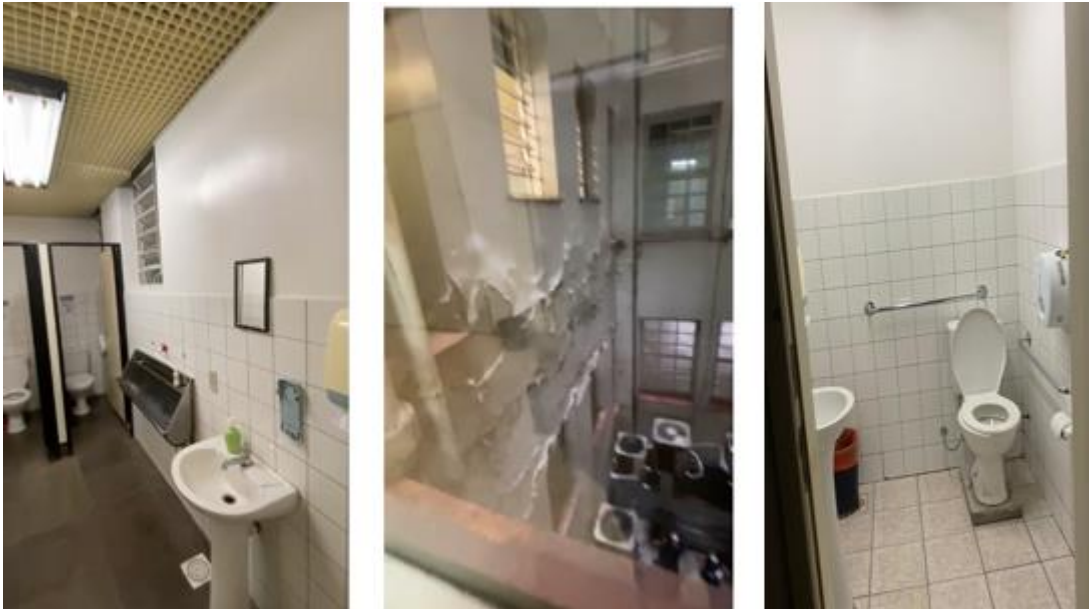
No 3º pavimento foi identificada infiltrações na parede externa do poço de luz, conforme pode se verificar a figura a seguir, causada pela pelo vazamento ocorrido no registro deste pavimento. Devendo ser restaurada esta fachada interna.

Figura 24 – Fotos dos sanitários no 3º pavimento
