PROPRIETÁRIO: SMF - SECRETARIA MUNICIPAL DA FAZENDA  
OBRA: MODERNIZAÇÃO DAS INSTALAÇÕES DA SMF  
END: RUA SIQUEIRA CAMPOS, 1300

PROJETO: PROJETO ESTRUTURAL  
DESCRIÇÃO: MAPEAMENTO DE PATOLOGIAS ESTRUTRAIS E INTERVENÇÕES  
CONTEÚDO: PLANTA BAIXA DO PRIMEIRO PAVIMENTO  
TIPO DE PROJETO: ESTRUTURAL  
FASE: PROJETO EXECUTIVO

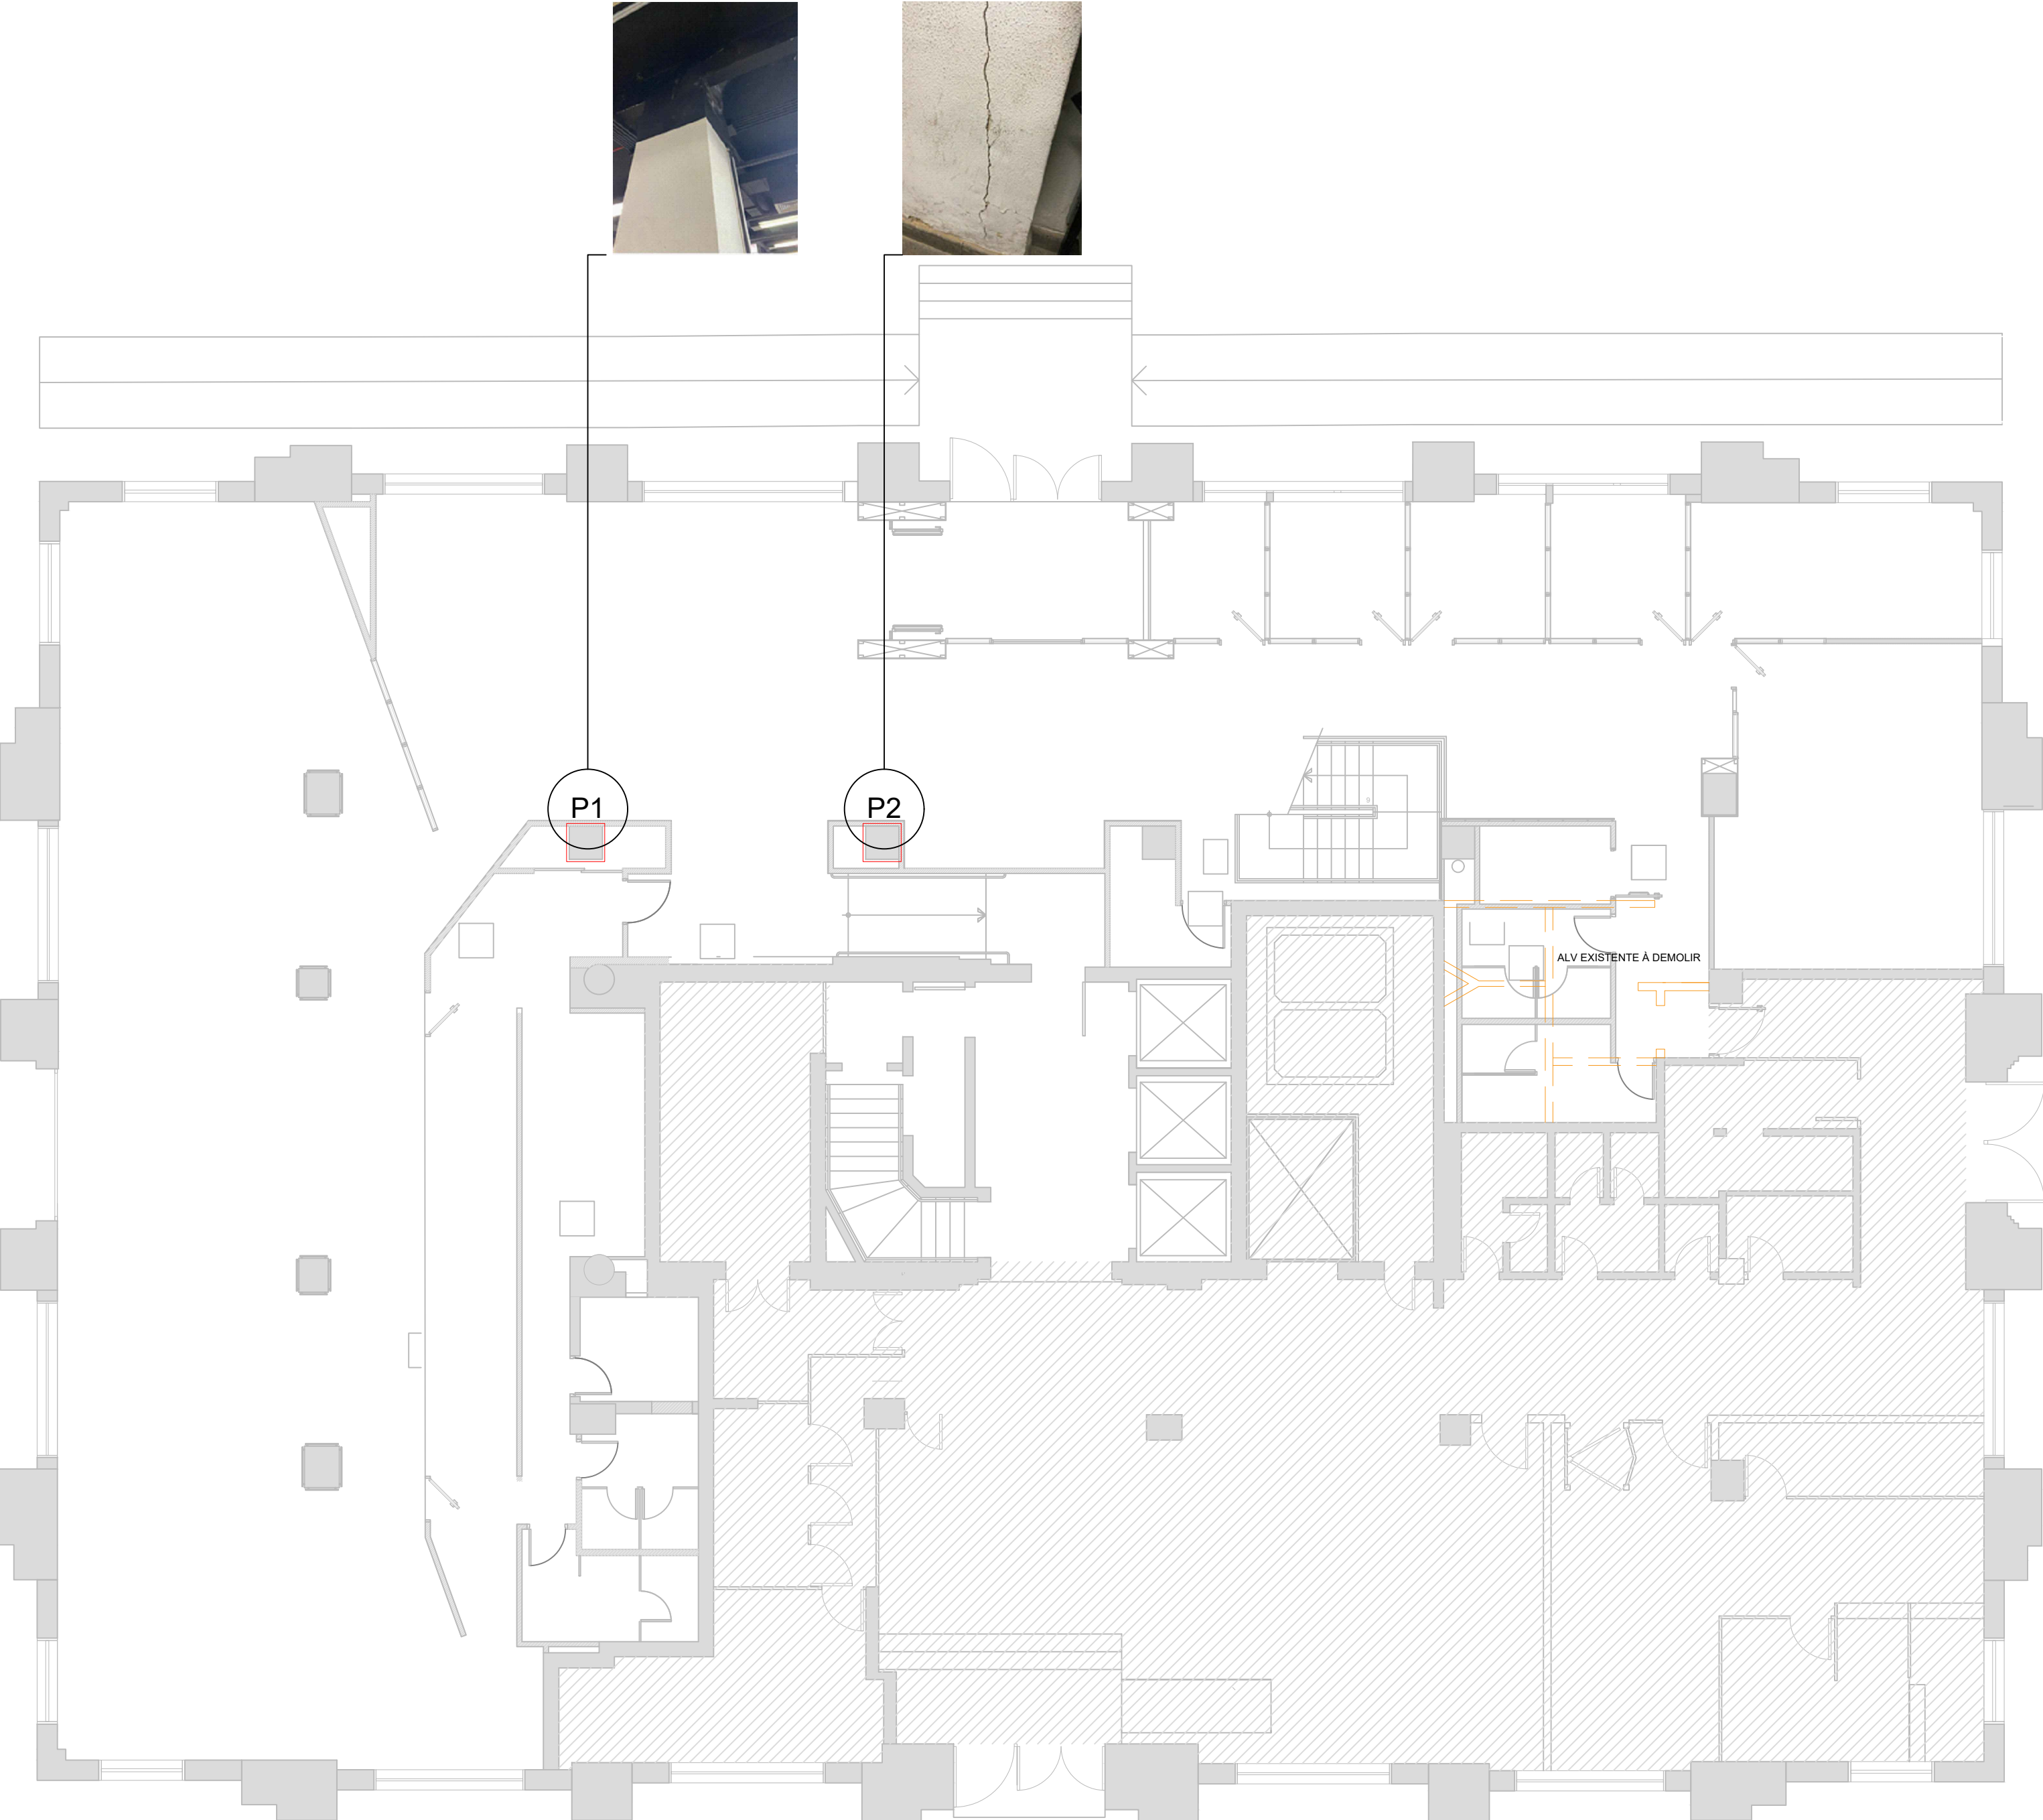
PLANTA TÉRREO - MAPA DANOS  
ESCALA: 1/75

| LEGENDA GERAL ESTRUTURAL | | |
|--|---|---|
| P1 | 01 | 01 e/ou 02 04 |
| P2 | 02 | 01 e/ou 02 |
| 01 | Eflorescência no topo do pilar e na viga | |
| 02 | Pilar com fissura em revestimento | |

| LEGENDA GERAL ESTRUTURAL | | |
|--|---|---|
| 01 | Remoção de todo o revestimento, tendo cuidado para não danificar o concreto, caso seja identificada a corrosão da armadura deve ser feito o procedimento de recuperação de elemento estrutural | |
| 02 | Procedimento de recuperação de elemento estrutural detalhada no memorial descritivo<br>Fase 1 - Determinar a área a ser recuperada<br>Fase 2 - Escoramento dos elementos estruturais<br>Fase 3 - Escarificação<br>Fase 4 - Limpeza<br>Fase 5 - Recomposição ou recuperação da armadura<br>Fase 6 - Reconstituição do concreto | |
| 04 | Procedimento de remoção da eflorescencia, detalhada no memorial descritivo | |

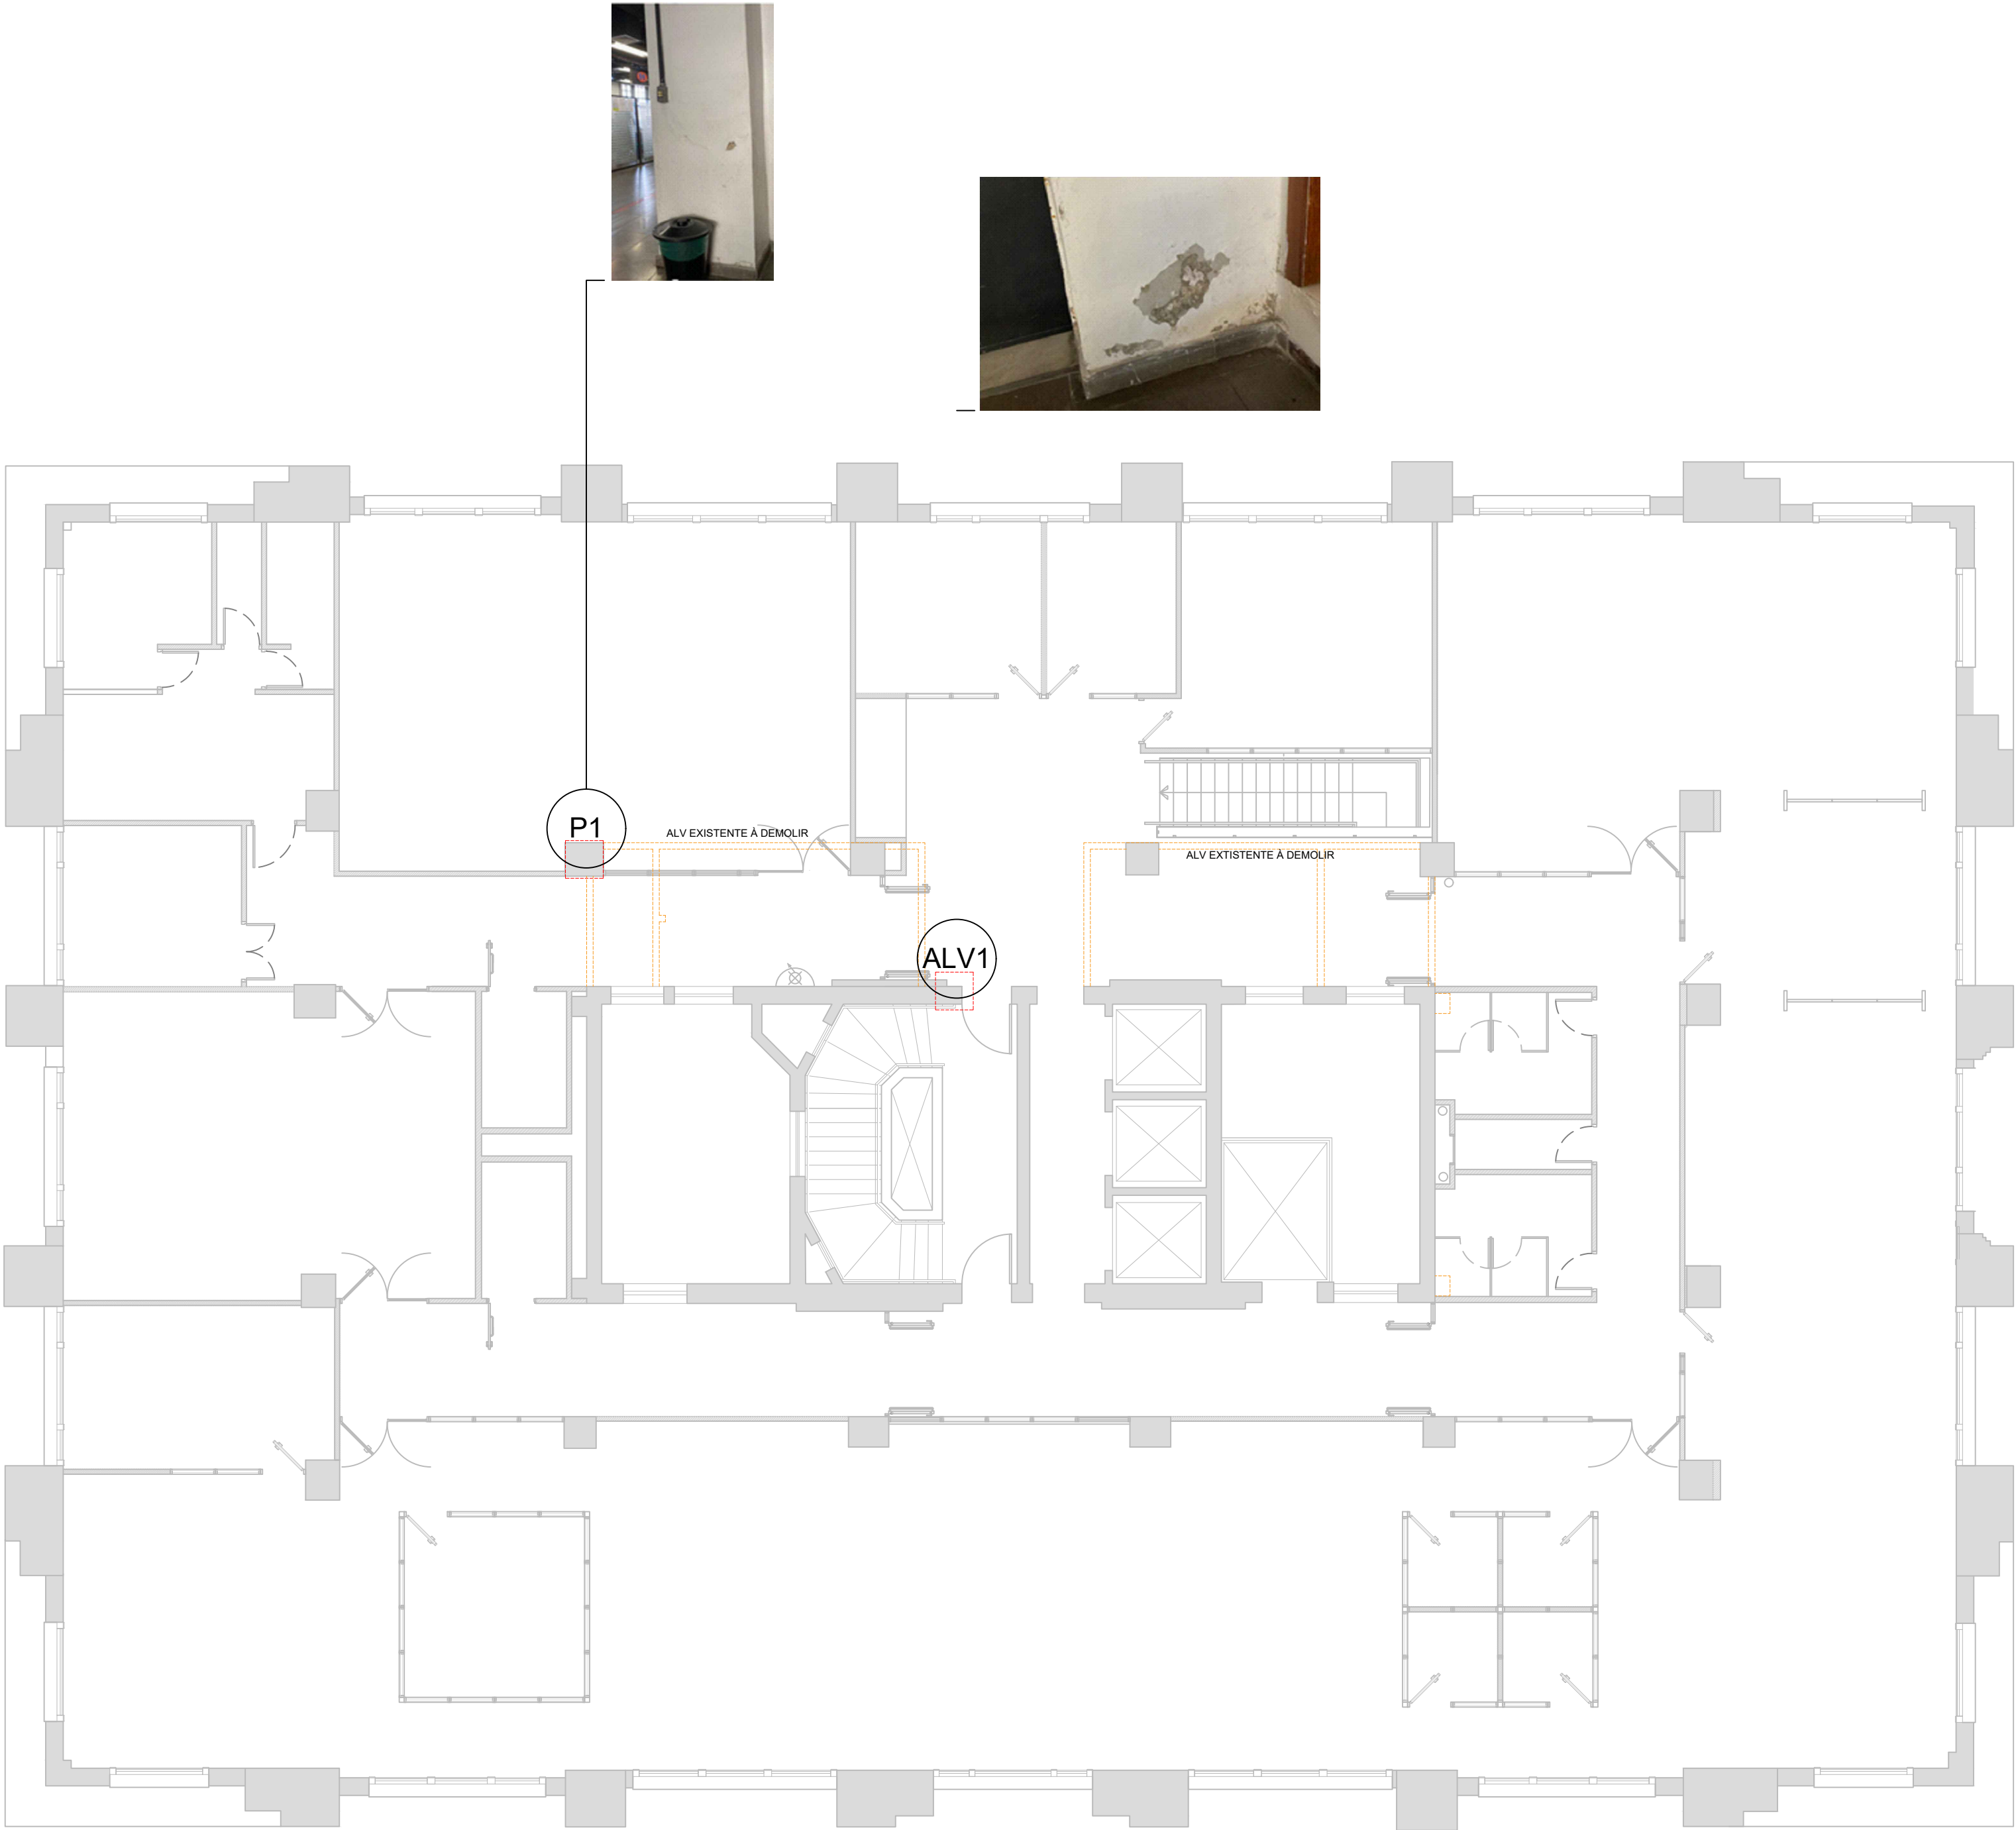
PLANTA 1º PAVIMENTO - MAPA DANOS  
ESCALA: 1/75

| LEGENDA GERAL ESTRUTURAL | | |
|--|--|---|
| P1 | 03 | 01 e/ou 02 04 |
| ALV1 | 04 | 01 04 |
| 03 | Eflorescência na base do pilar com desplcamento de revestimento e pintura | |
| 04 | Eflorescência em alvenaria com desplcamento de revestimento e pintura | |

| LEGENDA GERAL ESTRUTURAL | | |
|--|--|---|
| 01 | Remoção de todo o revestimento, tendo cuidado para não danificar o concreto, caso seja identificada a corrosão da armadura deve ser feito o procedimento de recuperação de elemento estrutural | |
| 02 | Procedimento de recuperção de elemento estrutural detalhada no memorial descritivo<br>Fase 1 - Determinar a área a ser recuperada<br>Fase 2 - Escoramento dos elementos estruturais<br>Fase 3 - Escarificação<br>Fase 4 - Limpeza<br>Fase 5 - Recomposição ou recuperação da armadura<br>Fase 6 - Reconstituição do concreto | |
| 04 | Procedimento de remoção da eflorescencia, detalhada no memorial descritivo | |

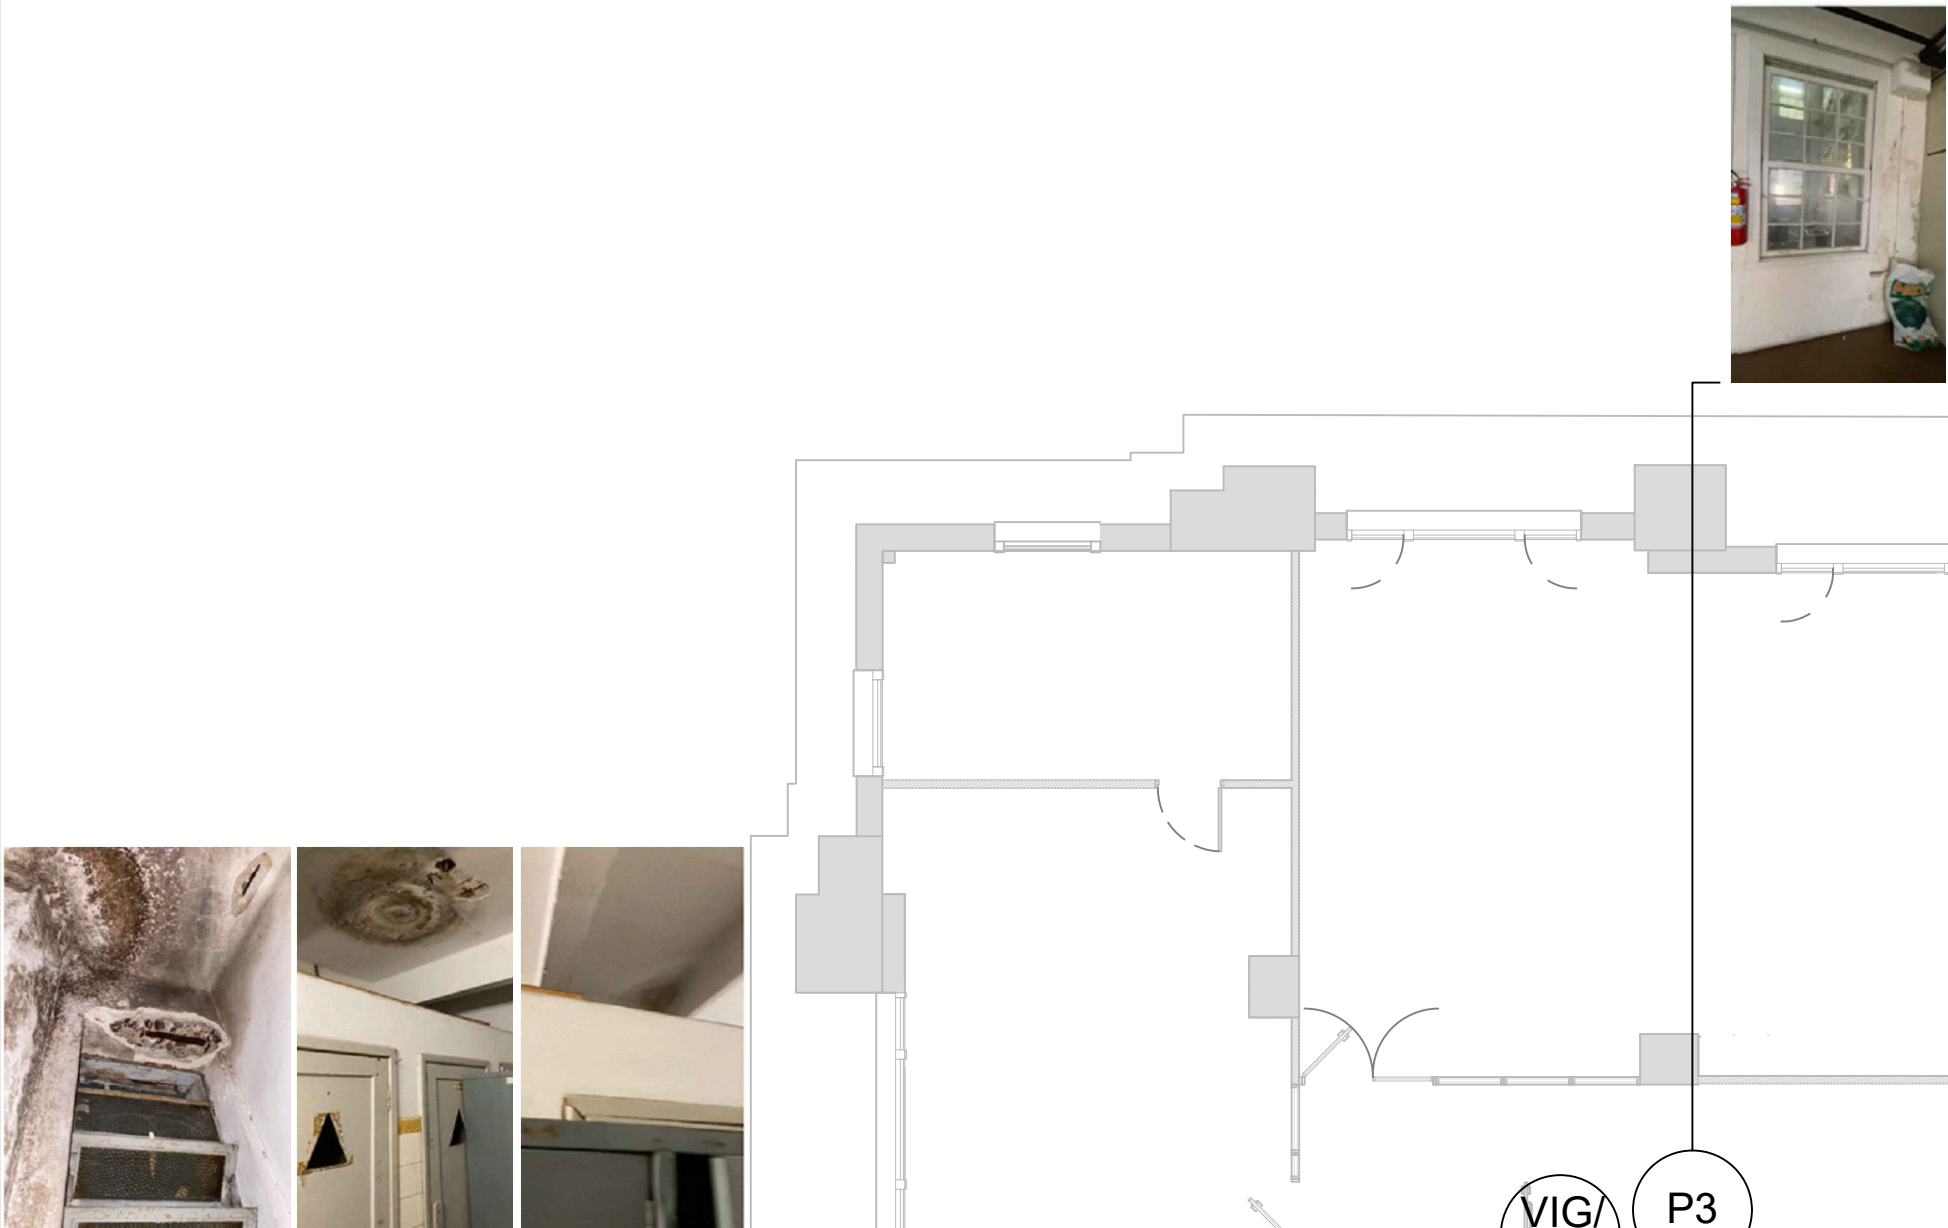
PLANTA 2° PAVIMENTO - MAPA DANOS  
ESCALA: 1/75

| LEGENDA GERAL ESTRUTURAL | | |
|--|---|---|
| P1 | 03 | 01 e/ou 02 |
| VIGA/LAJE1 | 04 | 02 03 04 |
| 05 | Eflorescência em pilar com deslocamento de revestimento e pintura | |
| 06 | Eflorescência e bolor em laje, pilar e viga com armadura exposta | |

| LEGENDA GERAL ESTRUTURAL | | |
|--|---|---|
| 01 | Remoção de todo o revestimento, tendo cuidado para não danificar o concreto, caso seja identificada a corrosão da armadura deve ser feito o procedimento de recuperação de elemento estrutural | |
| 02 | Procedimento de recuperação de elemento estrutural detalhada no memorial descritivo<br>Fase 1 - Determinar a área a ser recuperada<br>Fase 2 - Escoramento dos elementos estruturais<br>Fase 3 - Escarificação<br>Fase 4 - Limpeza<br>Fase 5 - Recomposição ou recuperação da armadura<br>Fase 6 - Reconstituição do concreto | |
| 03 | Procedimento de remoção do bolor, detalhada no memoria descritivo | |
| 04 | Procedimento de remoção da eflorescencia, detalhada no memorial descritivo | |

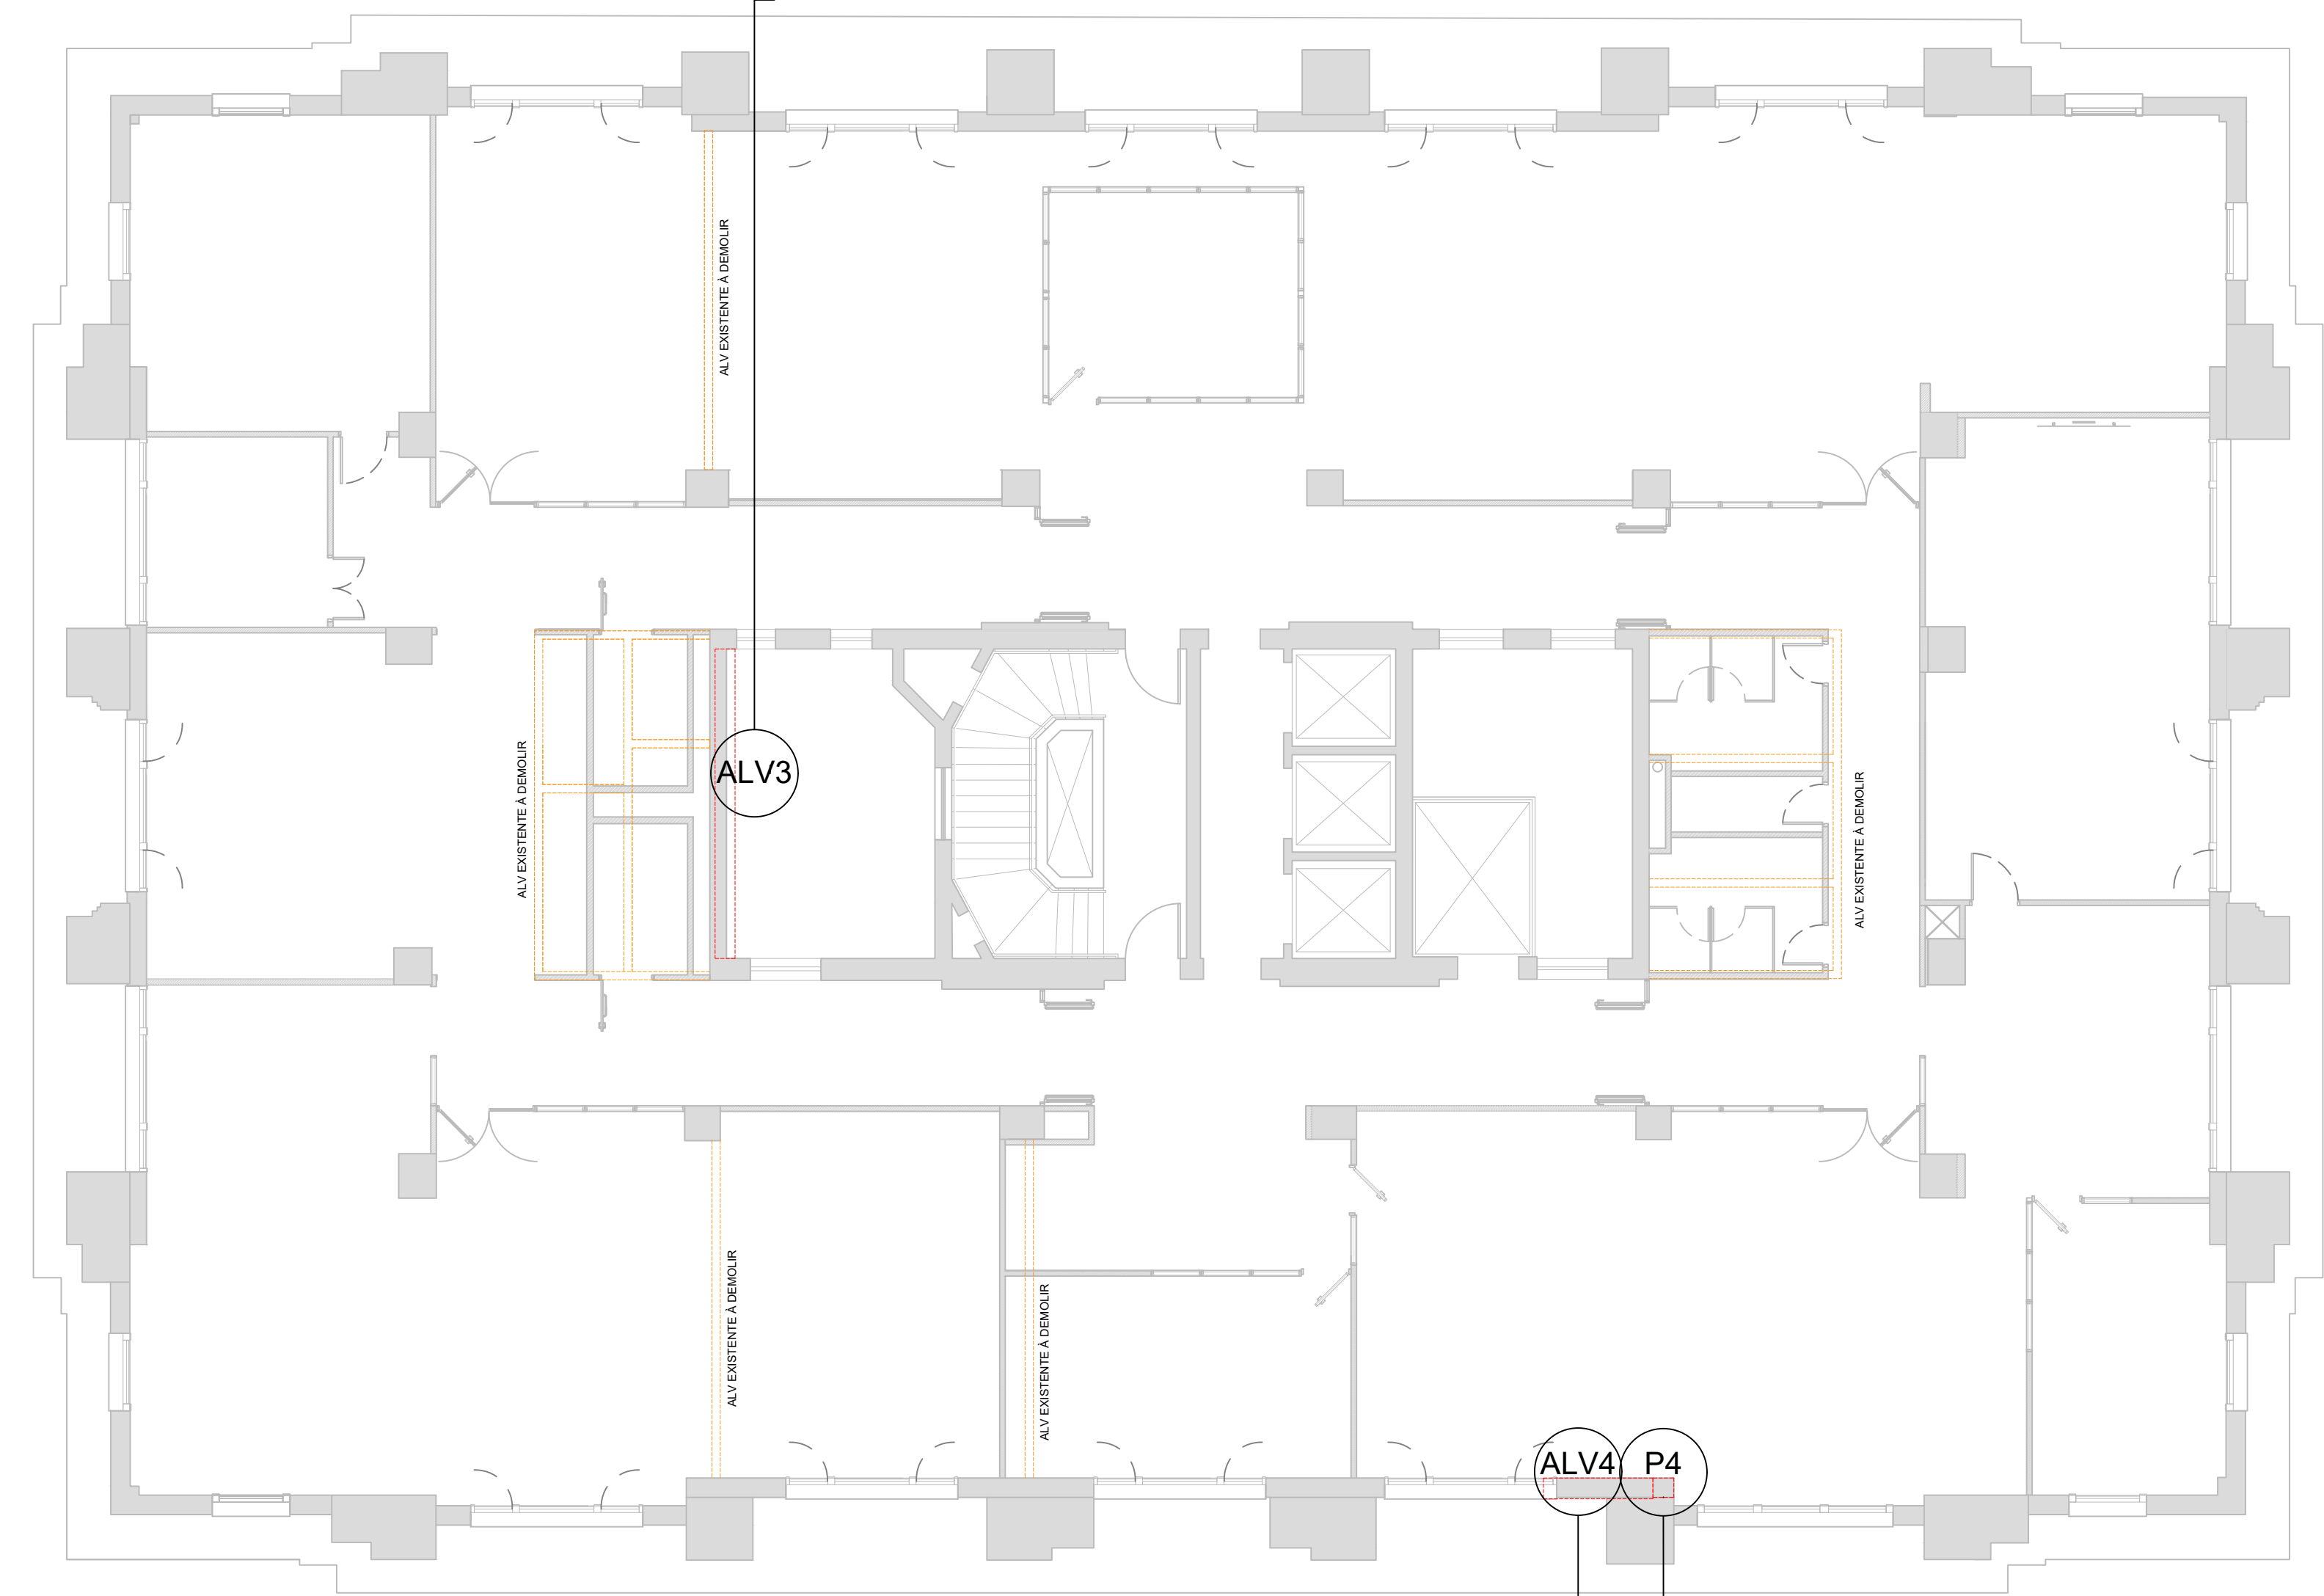
PLANTA 3º PAVIMENTO - MAPA DANOS  
ESCALA: 1/75

| LEGENDA GERAL ESTRUTURAL | | | |
|--|---|---|---|
| P3 | | 07 | 01 e/ou 02 04 |
| ALV3 | | 08 | 01 e/ou 02 04 |
| ALV4 | | 08 | 01 04 |
| 07 | Eflorescência base do pilar | | |
| 08 | Eflorescência em alvenaria com deslocamento de revestimento e pintura | | |

| LEGENDA GERAL ESTRUTURAL | | | |
|--|---|---|---|
| 01 | Remoção de todo o revestimento, tendo cuidado para não danificar o concreto, caso seja identificada a corrosão da armadura deve ser feito o procedimento de recuperação de elemento estrutural | | |
| 02 | Procedimento de recuperação de elemento estrutural detalhada no memorial descritivo<br>Fase 1 - Determinar a área a ser recuperada<br>Fase 2 - Escoramento dos elementos estruturais<br>Fase 3 - Escarificação<br>Fase 4 - Limpeza<br>Fase 5 - Recomposição ou recuperação da armadura<br>Fase 6 - Reconstituição do concreto | | |
| 04 | Procedimento de remoção da eflorescência, detalhada no memorial descritivo | | |
