MEMORIAL DESCRITIVO E ESPECIFICAÇÃO TÉCNICA DO PROJETO DE RECUPERAÇÃO ESTRUTURAL

Projeto de recuperação estrutural da edificação existente para obra de reforma e adaptações das Instalações da Secretaria Municipal da Fazenda no Edifício Intendente José Montaury (térreo parcial com 541,01 m², 1º pavimento com 837,36m², 2º pavimento com 824,33m² e 3º pavimento com 824,33m² totalizando 3027,03m²), localizado na Rua Siqueira Campos nº 1300, Centro Histórico, Porto Alegre-RS.

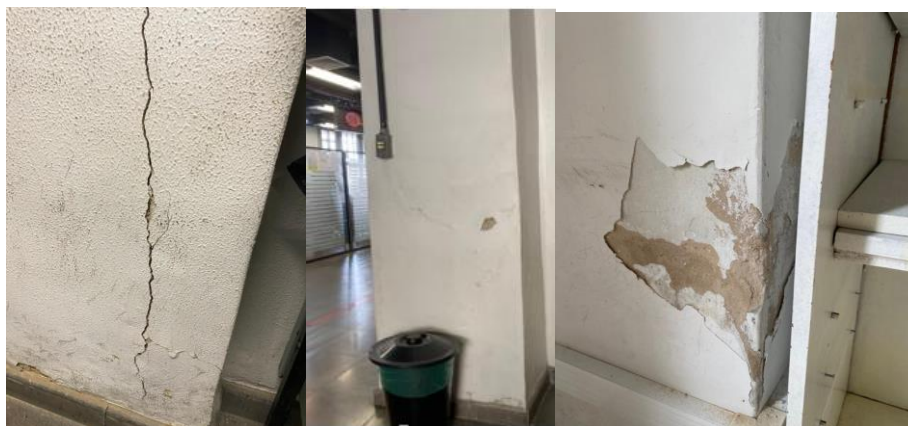
4.1.1. Pilar com deslocamento de revestimento ou fissuras no revestimento

Foto 1 – Pilar localizado no pavimento térreo; Foto 2 – Pilar localizado no primeiro pavimento; e Foto 3 – Pilar localizado no terceiro pavimento

Nos pilares identificados com deslocamento de revestimento argamassado ou com fissuras, deve ser removido todo o revestimento, tendo cuidado especial para não danificar o concreto, caso seja identificada a corrosão de armadura deve ser feito o Procedimento de recuperação de elemento estrutural

Após sua recuperação, se for o caso, será refeita impermeabilização, o chapisco, emboco, reboco e pintura.

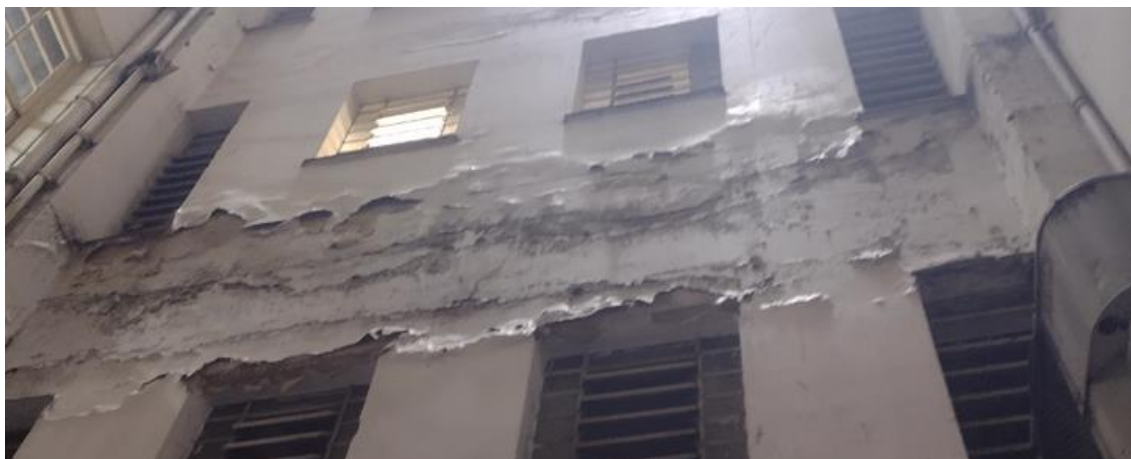
Foto 4 – Fachada interna entre o segundo e terceiro andar

Nas paredes localizadas com deslocamento de revestimento, com destaque na parede da fachada interna entre o segundo e terceiro pavimento, deve ser retirar todo o revestimento e refazer impermeabilização, o chapisco, emboco, reboco e pintura.

Para a recuperação desta área localizada nas paredes externas no poço de luz, entre o 3º e 2º pavimento, deve ser previsto locação de andaime para acesso a esta área.

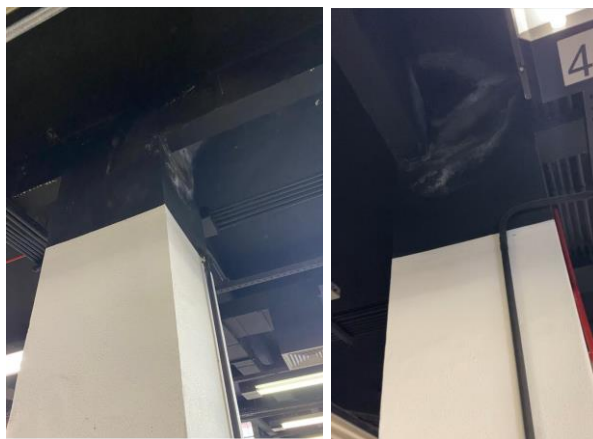
No topo de pilar com viga foi identifica eflorescência, devido a infiltração, deve verificar se há comprometimento da armadura, tanto do pilar como da viga, caso positivos fazer o Procedimento de recuperação de elemento estrutural. Caso não haja comprometimento da armadura somente fazer a limpeza da eflorescência e refazer a pintura.

Foto 5– Pilar e viga localizado do primeiro pavimento

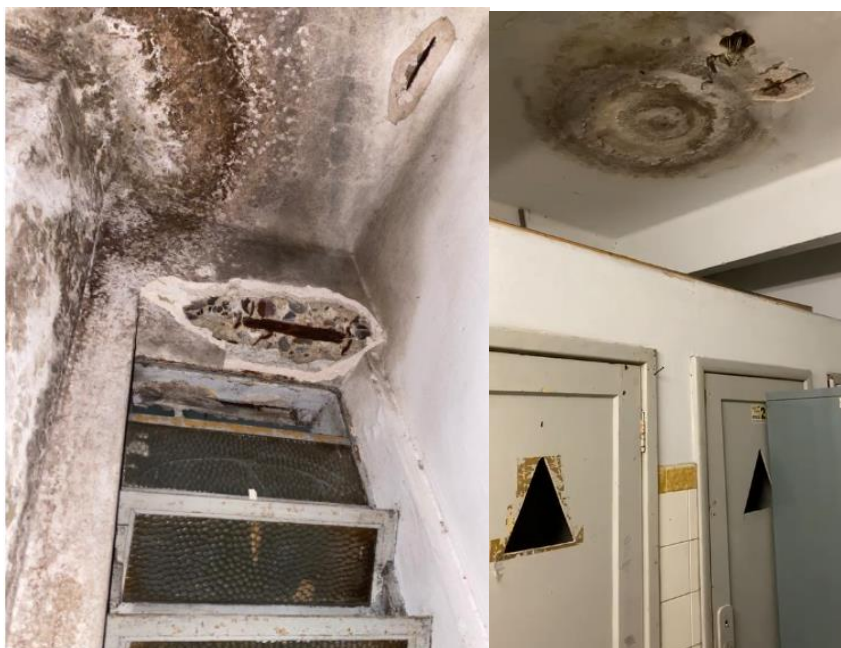
Nas área em que sofreram mais com o vazamento prolongado, além do bolor, eflorescência há exposição da armadura, as quais devem ser feito Procedimento de recuperação de elemento estrutural.

Foto 6 – armadura exposta em laje e viga no segundo pavimento
