## RELATÓRIO DE ESTUDO TÉCNICO PRELIMINAR -

**LOCAL:** Av. Azenha 631 - Salas A6, A7 e A9.

**DATA DA VISITA:** 15 de mai. de 2023

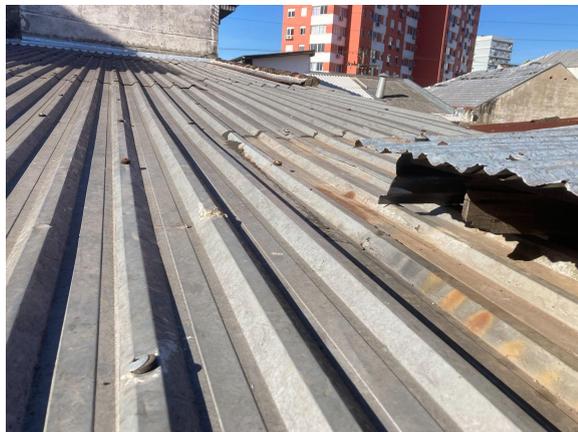
O telhado possui somente uma água e as telhas são do tipo galvanizada trapezoidal com um caimento de, aproximadamente, 6°. As telhas não apresentam corrosão excessiva, porém contam com pontos amassados, furos e desalinhamento de encaixes.

Observou-se um excesso de pontos de fixação e executados com pregos com vedação do tipo "arruela de borracha" e cap de galvanizado, o que não é o ideal para este tipo de telha pois não é garantida a fixação adequada e também porque não é possível o reaperto da vedação. Esta vedação deficiente associada ao pequeno caimento do telhado acarreta em infiltrações generalizadas.

Telhas galvanizadas de perfil trapezoidal fixadas com pregos.

Considerando o estado geral das telhas, com diversos furos, amassados e fixações inadequadas, para garantir a estanqueidade e a durabilidade do serviço, é recomendável a instalação de novas telhas também de aço zincado e com perfil trapezoidal, afixadas com parafusos conforme indicado pelo fabricante.

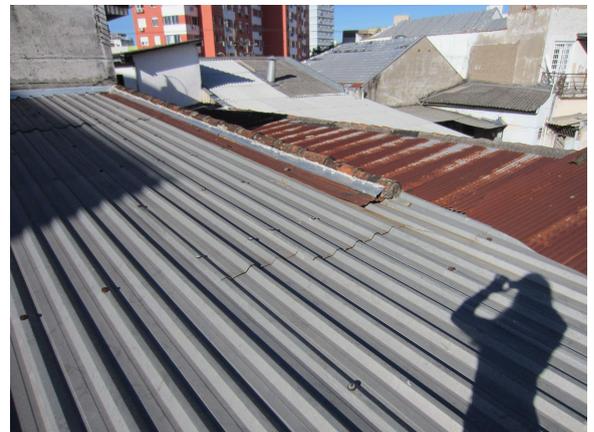
No limite sudeste do telhado, em razão das paredes não estarem obedecendo o esquadro, as telhas foram cortadas em ângulo no trecho médio final, acarretando no deságue também nesta fachada. No trecho médio inicial existem cumeeiras ceramicas instaladas, aparentemente, sobre as telhas.

Limite sudeste do telhado, trecho reto com cumeeiras de cerâmica e algeroz de chapa.

No limite sudeste do telhado, na metade final em que as telhas estão cortadas em ângulo, deverá ser instalado algeroz sob a telha, de modo a proteger o topo da parede contra umidade excessiva e prevenir infiltrações. Na metade inicial deste

trecho deverão ser removidas as cumeeiras cerâmicas e instalado algeroz sobre as novas telhas.

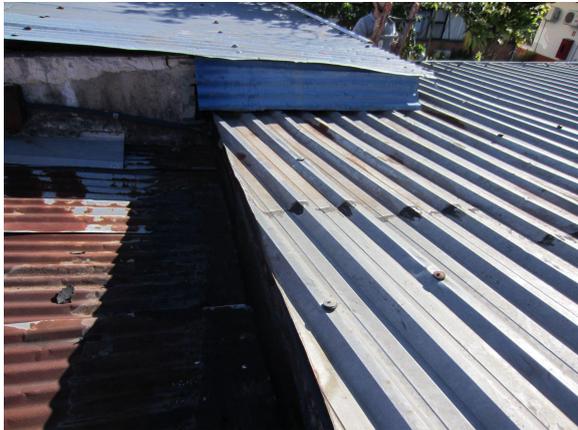
Limite sudeste do telhado, telhas cortadas em ângulo e sem algerozes.

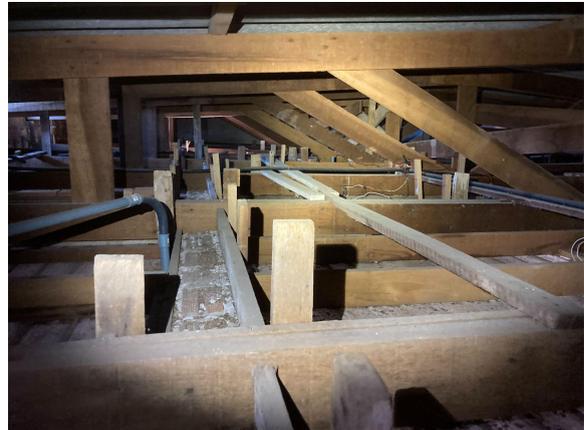
Estas estruturas de madeira encontram-se em bom estado e íntegras, sem pontos de infestação por cupim e apodrecimento perceptíveis.

Estrutura de madeira, vigas e terças, em bom estado.

Como as vigas e as terças encontram-se em bom estado, sugere-se mantê-las e, após a remoção das telhas antigas, efetuar um competente tratamento imunizante contra cupins e fungos. Nesta ocasião, caso se verifique algum elemento danificado, ele deverá ser substituído ou reforçado.

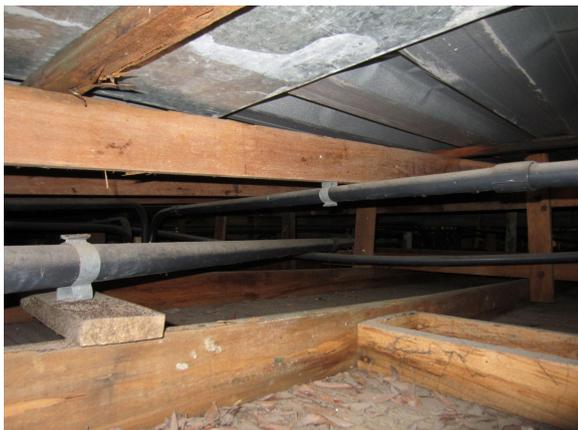
Estrutura de madeira, vigas e terças, em bom estado.

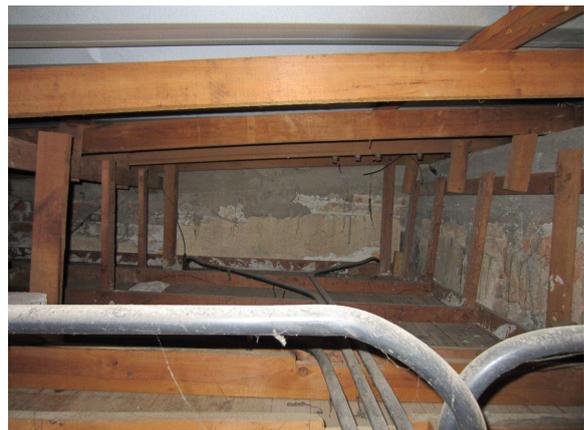
Estrutura de madeira, vigas, terças e forro em bom estado.

O forro, cama de forro e as caixarias, de modo geral, encontram-se em bom estado e devem ser mantidos. Assim como as estruturas de suporte do telhado, na ocasião da remoção das telhas antigas, estes elementos também deverão ser competentemente tratados com cupinicida e fungicida, de modo a eliminar os focos e prevenir futuras infestações.

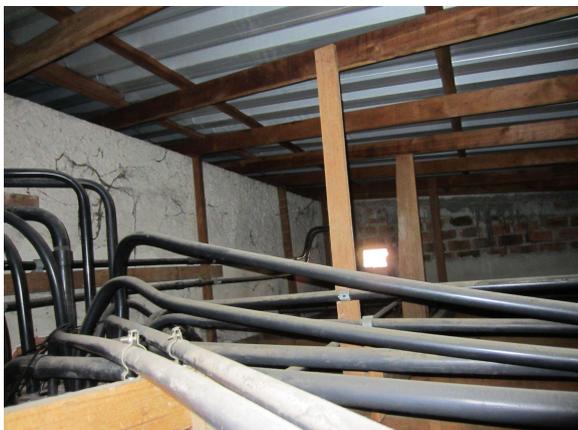
No interior do telhado, sobre o forro, existe uma grande densidade de eletrodutos de condução de cabos elétricos, telefone e lógica. Estas tubulações estão em bom estado e apoiadas sobre a cama do forro.

Grande densidade de eletrodutos de rede e lógica apoiados sobre o forro.

Considerando a grande densidade de eletrodutos sobre o forro, estando estes em bom estado, estas instalações devem ser mantidas e preservadas durante a execução dos serviços de reforma do telhado.

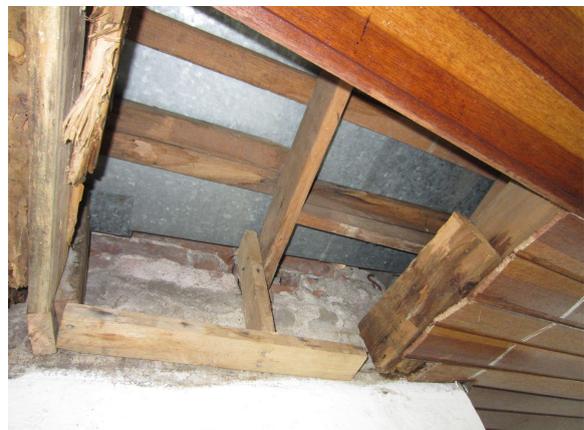
Conforme reportado pelos usuários da sala A6 como sendo o local de pior infiltração, no final da água, no canto sudoeste do telhado, verificou-se a existência de um trecho de aproximadamente 1 m de telhamento que encontra-se com uma parede. Como neste local não há um dispositivo adequado para a coleta das águas do telhado (calha e tubo de queda), ocorre uma grande infiltração para o interior da sala. No restante do final da água do telhado existe um sistema de calhas e tubo de queda que encontram-se em bom estado.

Sala A6, ponto de maior infiltração.

Na sala A6, no canto onde ocorrem as fortes infiltrações, será necessária a substituição de um trecho de forro após a execução dos consertos.

No canto de maior infiltração da sala A6 será necessária a instalação de uma calha com algeroz e com tubo de queda. O tubo de queda deverá conduzir as águas pluviais para o pátio exterior.

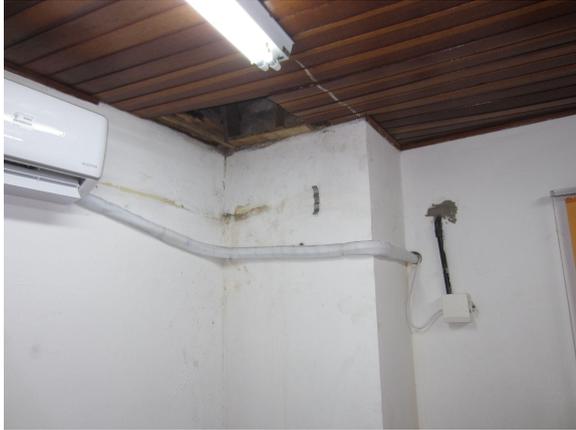
Sala A6, ponto de maior infiltração.

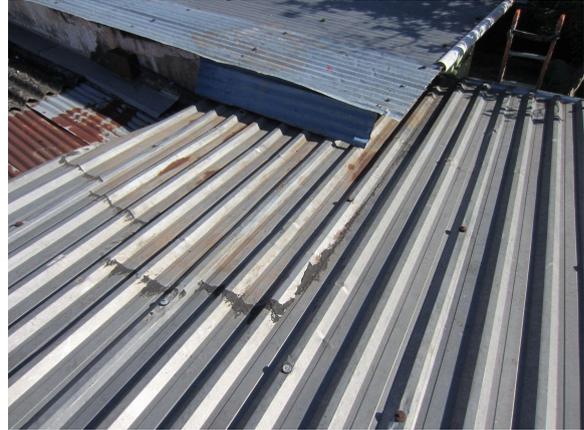
Sala A6, ponto de maior infiltração por umidade no deságue do telhado junto à parede.
