RELATÓRIO FINAL

PROJETO DE CONTENÇÃO DE TALUDE NO MORRO RICALDONE

Engenharia Ltda.

Maio, 2022

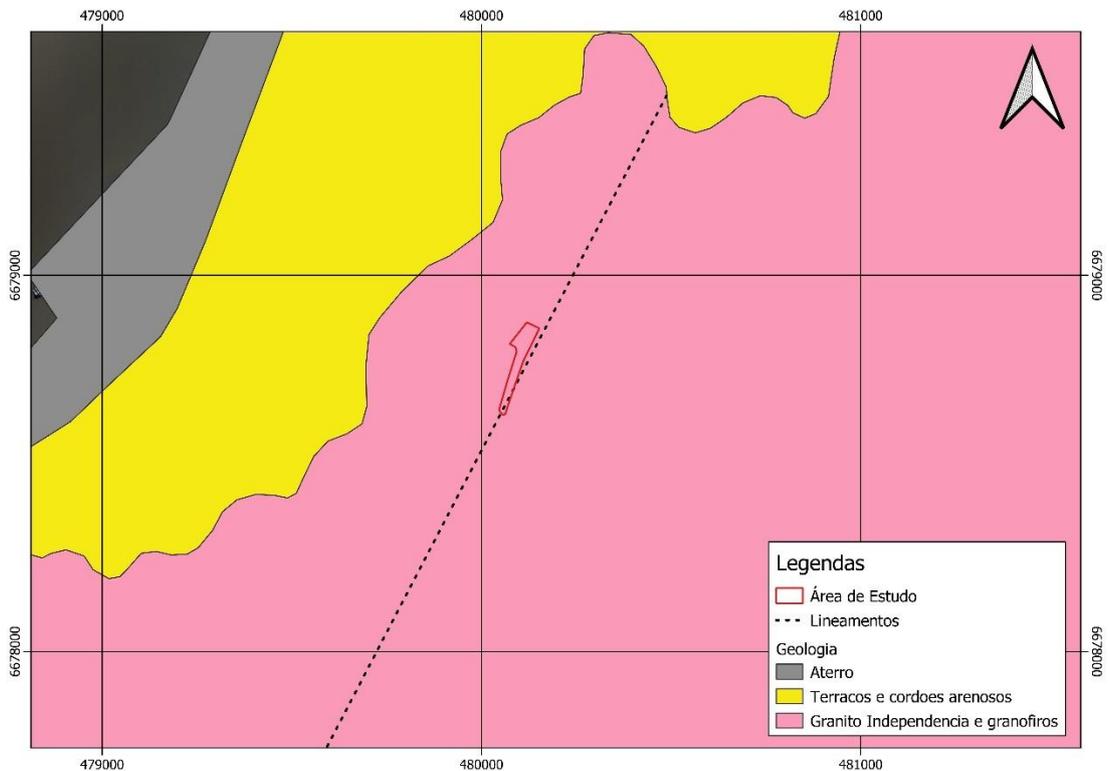
Figura 1 - Mapa geológico regional

O Atlas Ambiental de Porto Alegre mapeou a área identificando a litologia como Granito Independência, descrito como monzogranito a sienogranito cinza com textura equigranular média. O solo litólico tem seu substrato oriundo da alteração dessas rochas. Foi mapeada uma falha geológica cortando toda a área de estudo no sentido Nordeste-Sudoeste e está apresentada da Figura 1.

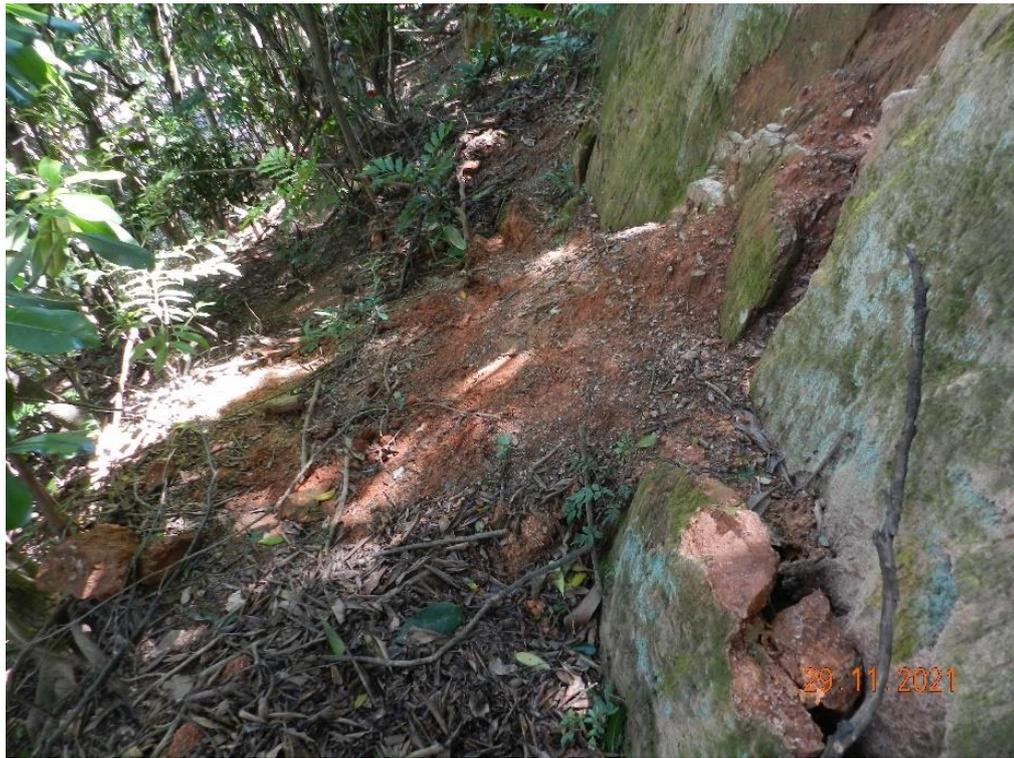
Figura 2 - Rocha granítica com alto grau de alteração depositando lentamente no pé do talude o material desprendido do maciço

A rocha granítica exposta na área está altamente alterada, formando um saprólito. As porções não alteradas são formadas pelos veios de quartzo de espessura centimétrica a métrica que cortam o granito.

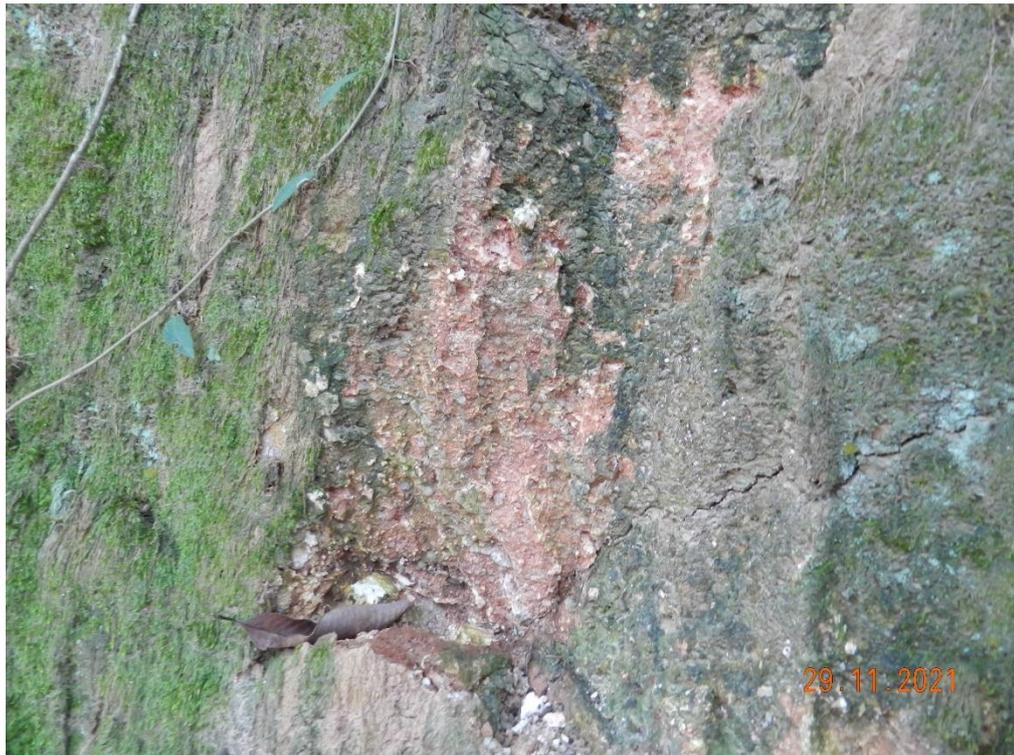
Figura 3 - Detalhe do granito alterado

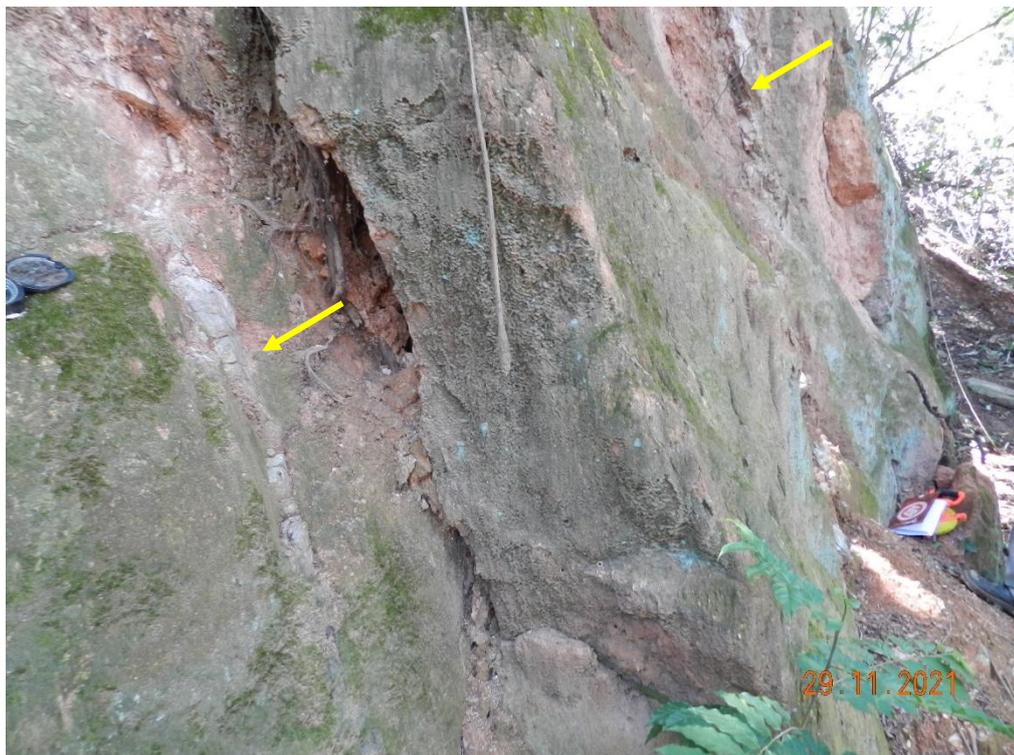
Figura 4. Veios de quartzo centimétricos cortando o granito.

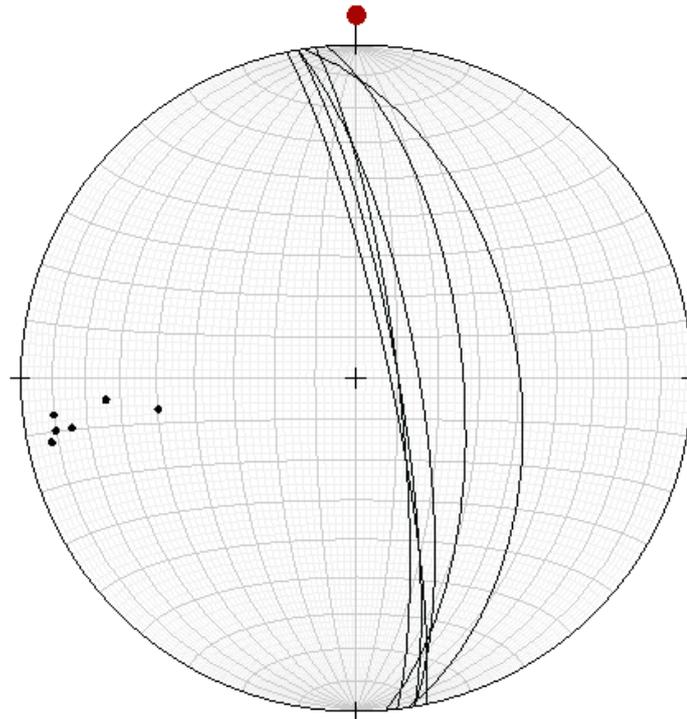
Figura 5. Estereograma dos veios de quartzo.

Os veios de quartzo possuem direção em torno de 350° e mergulho variando entre 50° e 82° Figura e estão associados a falha NE que ocorre na região.

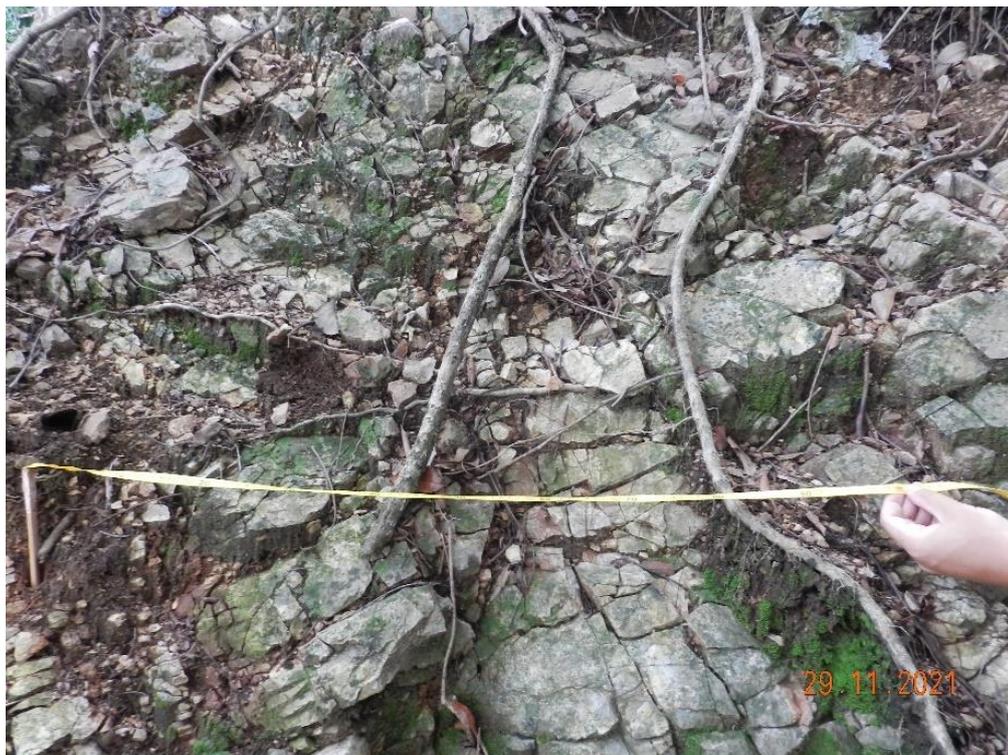
Figura 6. Veio de quartzo fraturado.

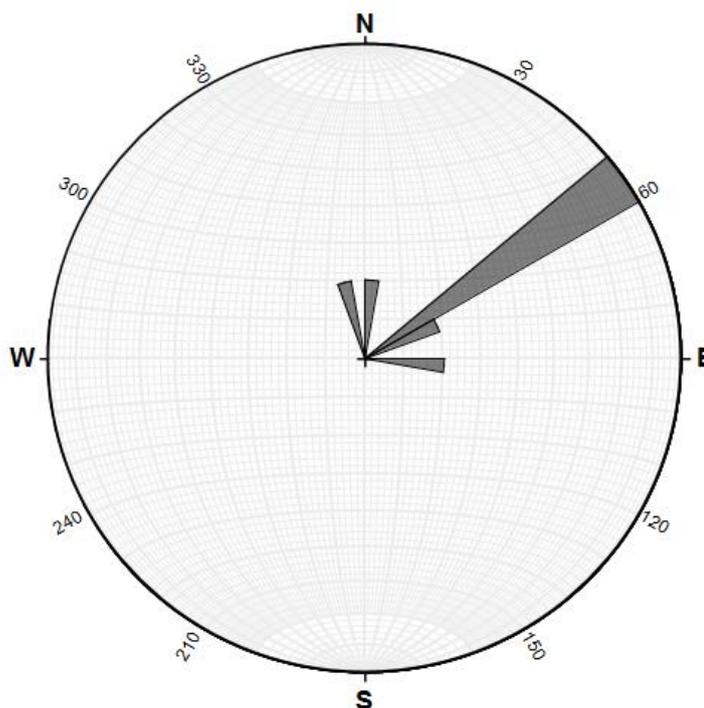
Figura 7. Diagrama de roseta com a principais fraturas que ocorrem no veio de quartzo.

O veio de quartzo principal (cerca de 3 metros de espessura) apresenta 3 famílias de fraturas, as direções das mesmas estão representadas pelo diagrama de roseta Figura . A superfície dessas discontinuidades é moderadamente rugosa, e não possuem preenchimento nem alteração nas paredes, quanto à frequência, essas fraturas variam de 8 a 12 por metro, dependendo da família e são pouco persistentes Figura .

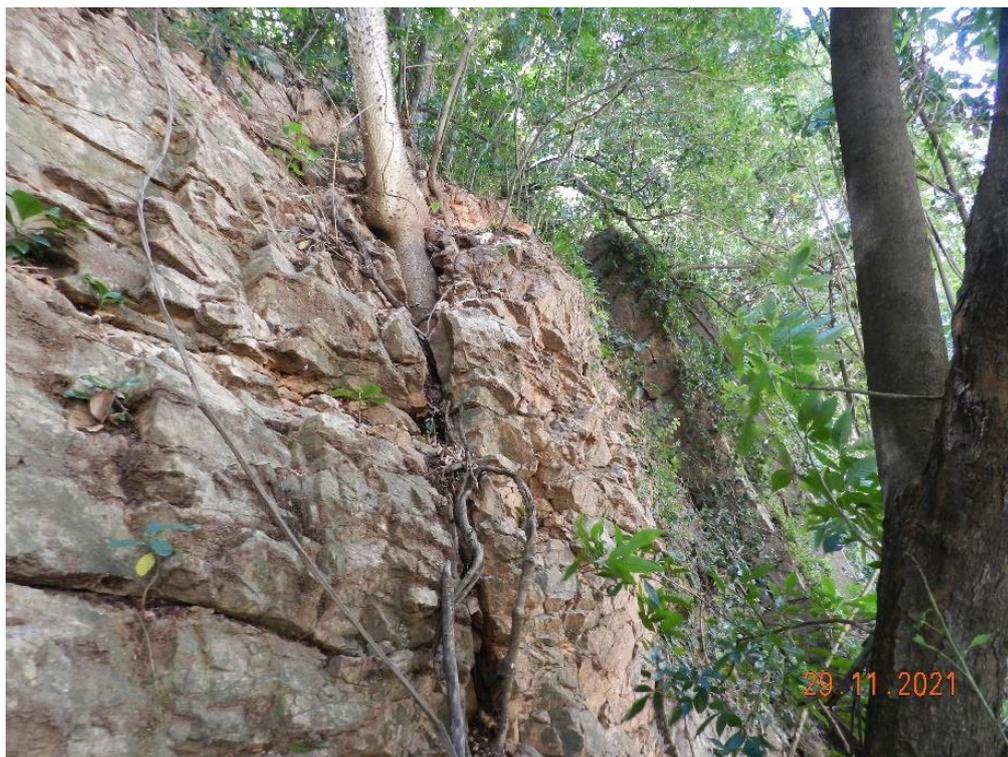
Figura 8. Vegetação entre as fraturas do veio de quartzo causando o afastamento de uma porção do material ao lado do muro de contenção nas cotas mais baixas.

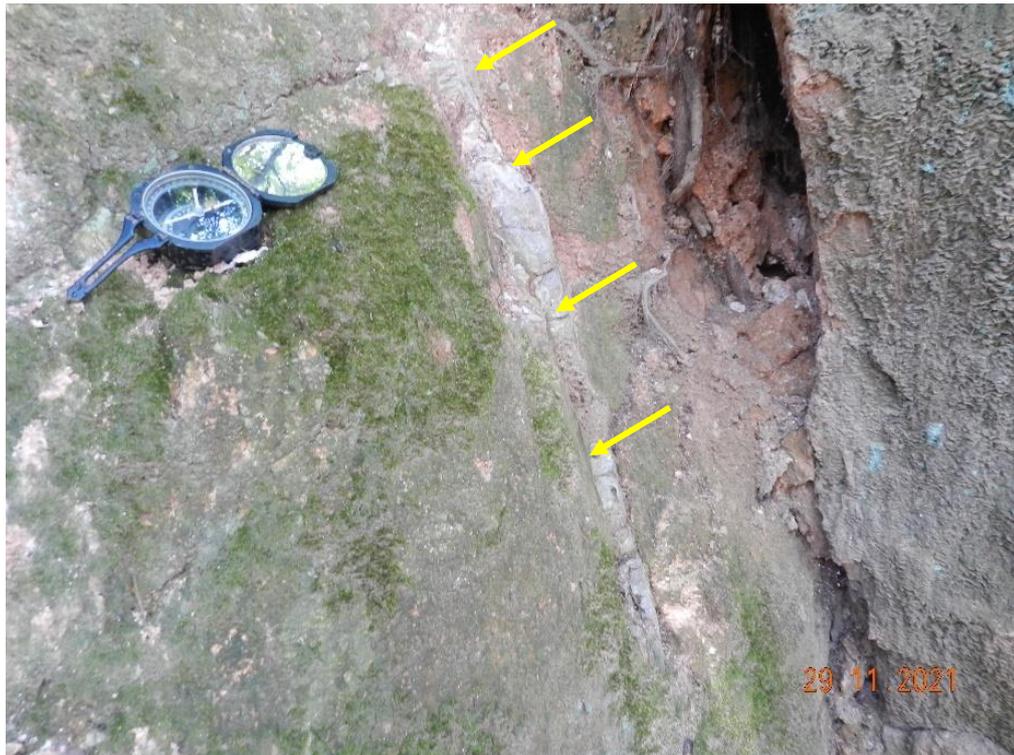
Figura 9. Veio de quartzo na fração alterada da rocha (identificado pelas setas na imagem) são de pequenas dimensões.

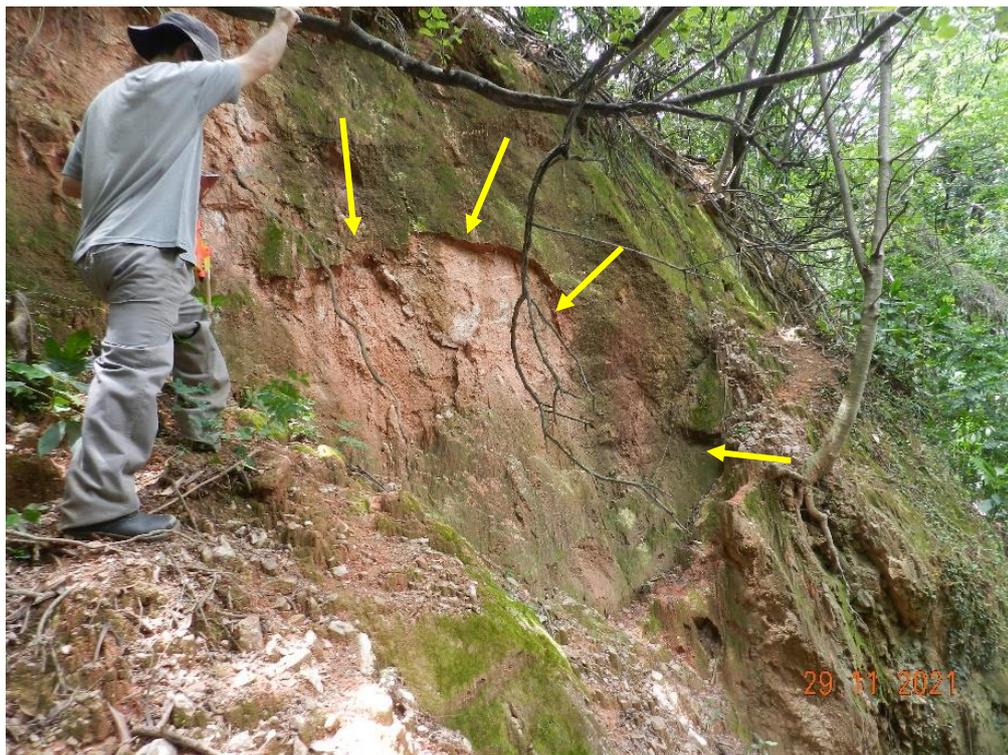
Figura 10. Ponto onde é possível observar uma fração da “capa” alterada da rocha granítica que se desprendeu do maciço identificado pelas setas.

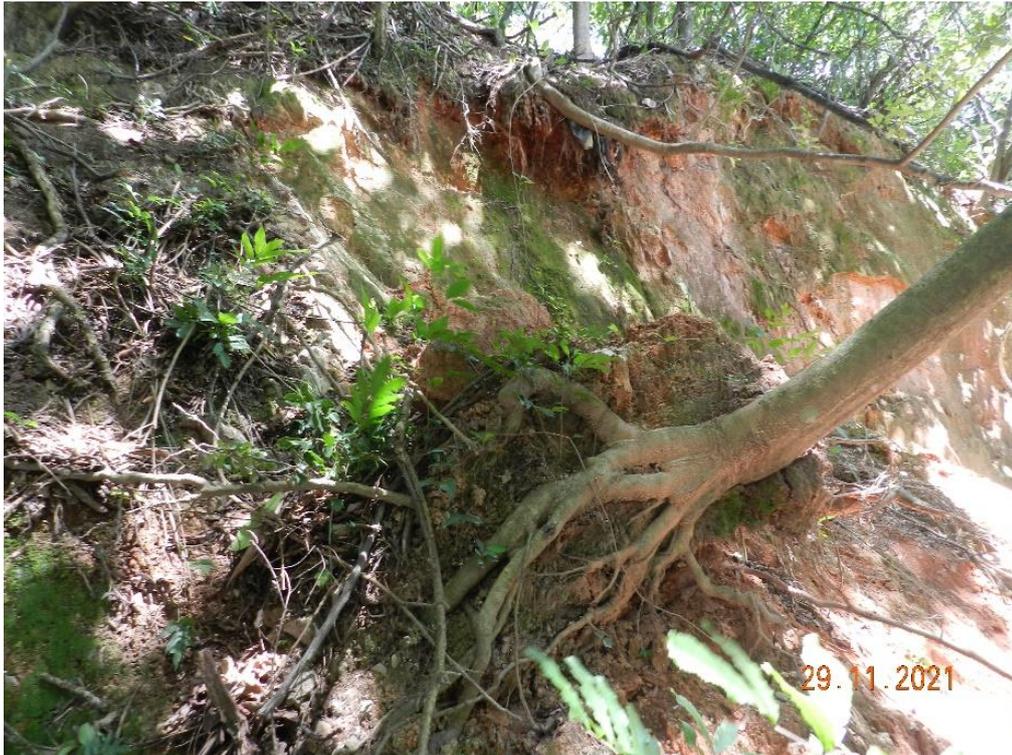
Figura 11. A vegetação inserida sobre a porção alterada da rocha torna-se mais propensa a quedas, levando um volume de material quando isso ocorre.

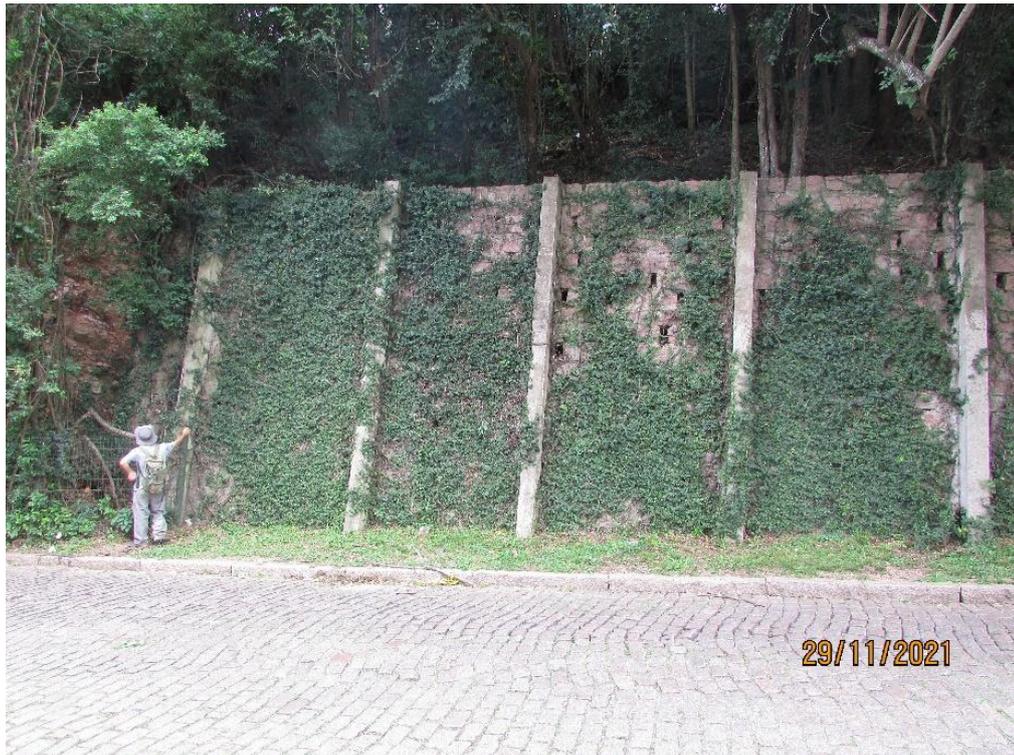
Figura 12. Ponto mais alto do muro com contrafortes de sustentação nos primeiros 19 metros.

Para sustentar uma parte do material do terreno na Rua Engenheiro Saldanha, há um muro em um segmento da área de estudo com cerca de 50 metros de extensão. Esse muro foi construído com blocos de granito de dimensões 0,40 x 0,20 x 0,25 metros (comprimento x largura x altura) com colunas de sustentação em 19 metros lineares dessa estrutura, que está em boas condições e não apresenta indícios de pressão do solo que cause risco de quedas. Na porção mais baixa da rua, a altura do muro é de aproximadamente 6 metros, enquanto que na parte alta da rua tem aproximadamente 2 metros de altura.

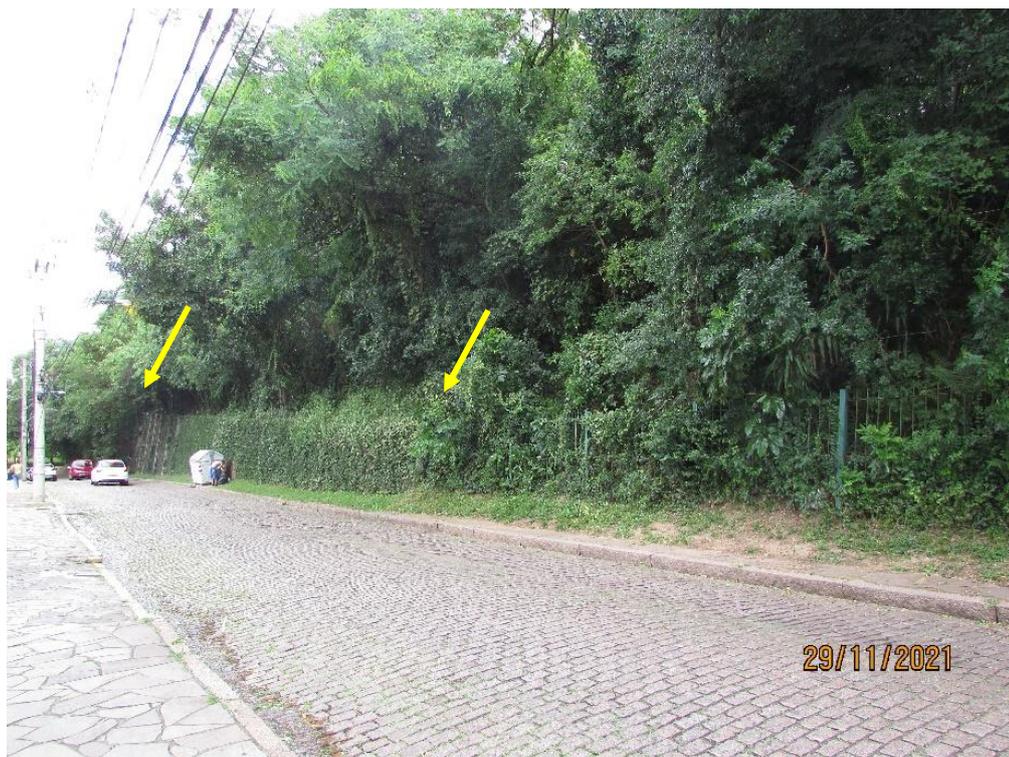
Figura 13. Vista do ponto mais alto da Rua Engenheiro Saldanha com identificação do intervalo do muro de contenção identificado pelas setas.

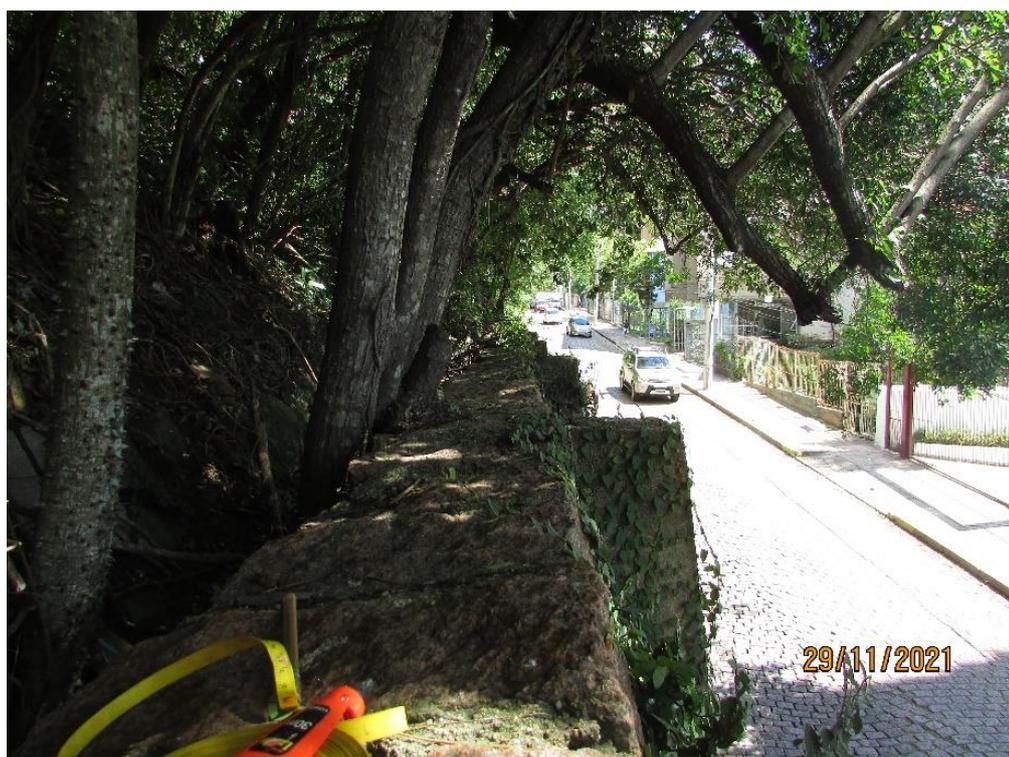
Figura 14. Vista do topo do muro.

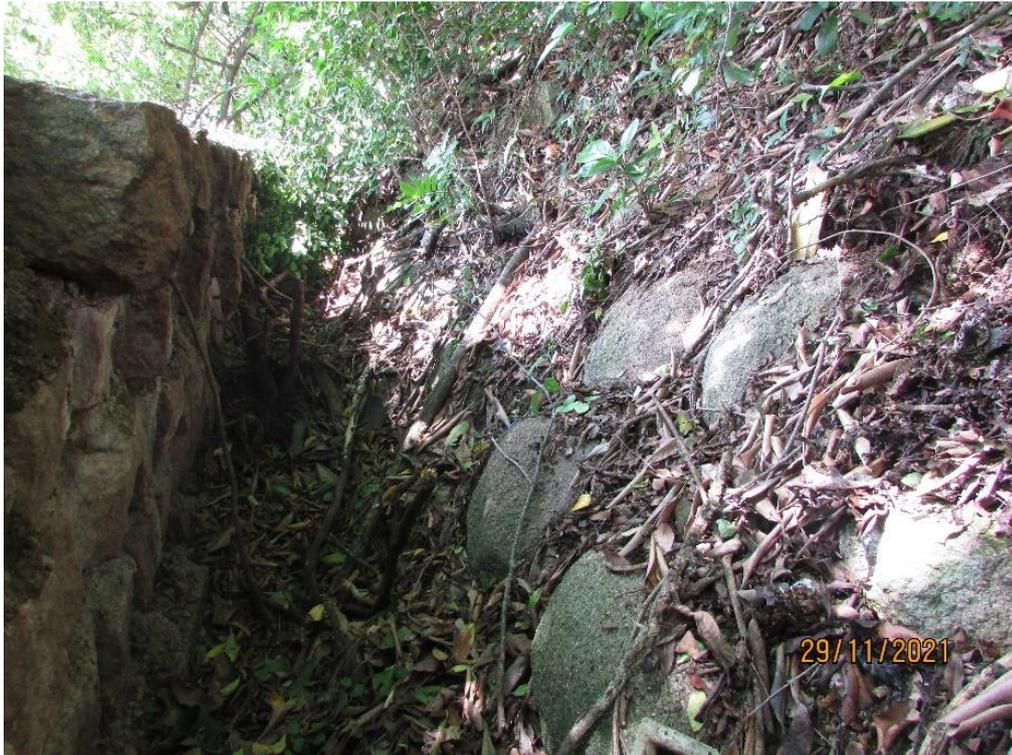
Figura 15. Talude de enrocamento antes do muro de contenção.

Foi observado que há um talude de enrocamento entre o muro e as cotas mais altas do terreno, em um pequeno vão, provavelmente instalado nesse local antes da construção do muro e com objetivo de proporcionar uma maior estabilidade ao talude. As imagens a seguir mostram essa contenção.

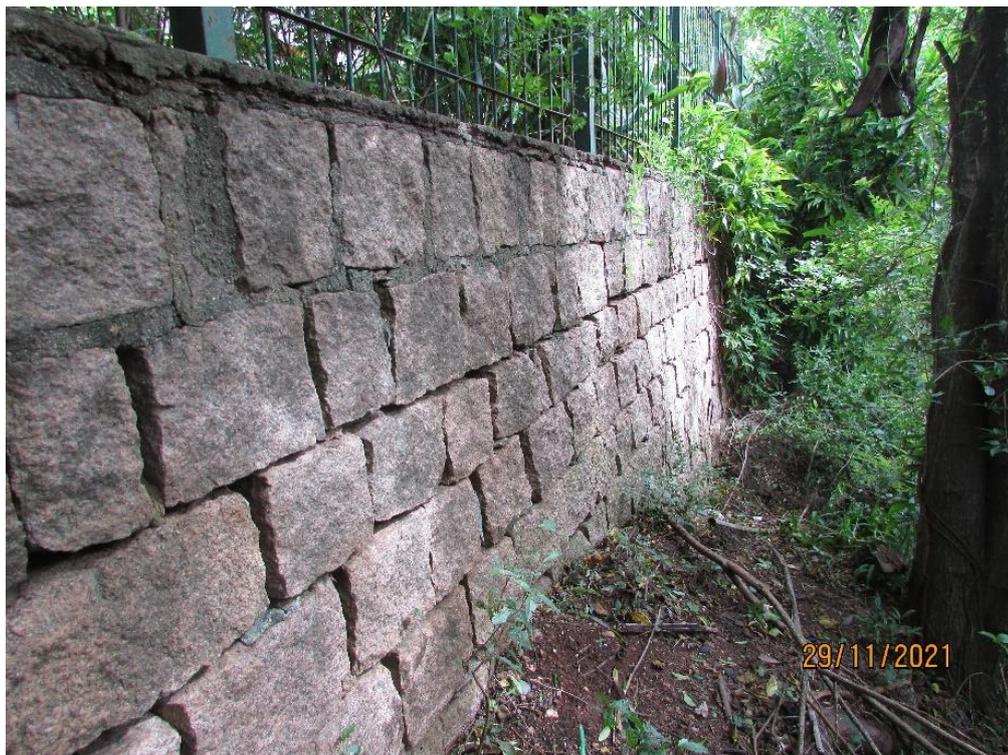
Figura 16. Muro de contenção na Rua Engenheiro Álvaro Nunes Pereira na porção mais baixa.

A porção superior do terreno, na Rua Engenheiro Álvaro Nunes Pereira, há um muro de contenção ao Sul da via. Nesse ponto não se observa nenhuma avaria na calçada ou no interior do terreno, apenas um declive no solo após a contenção.

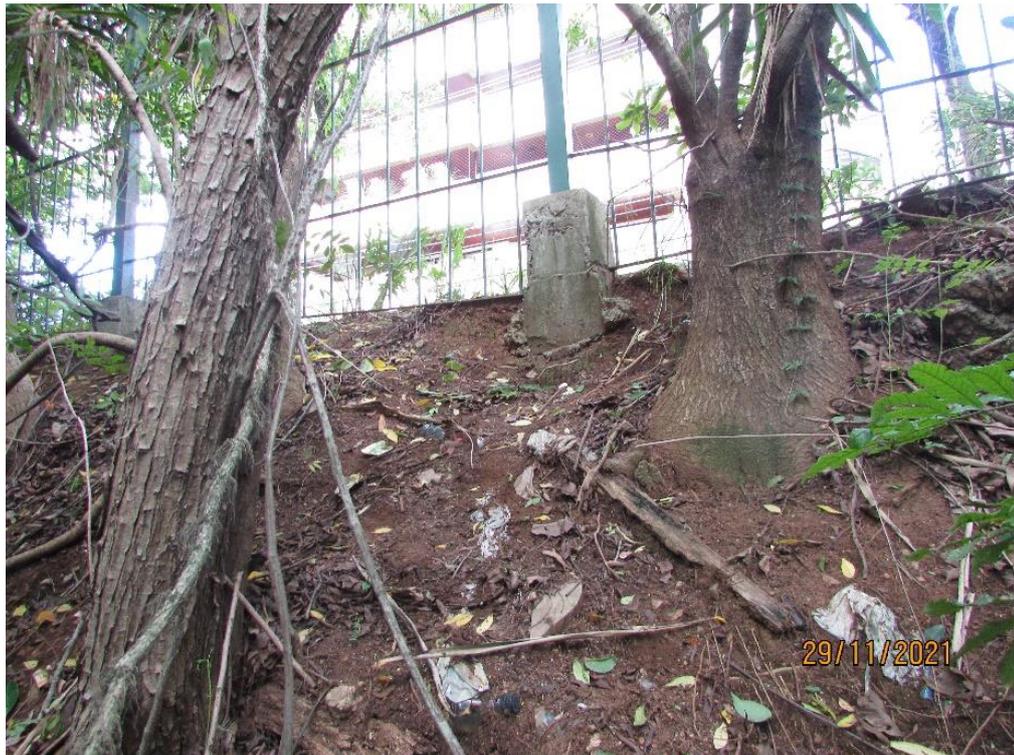
Figura 17. Ponto com a crista do talude próxima a calçada expondo uma fundação de concreto da grade por conta da lixiviação lenta de partículas de solo.

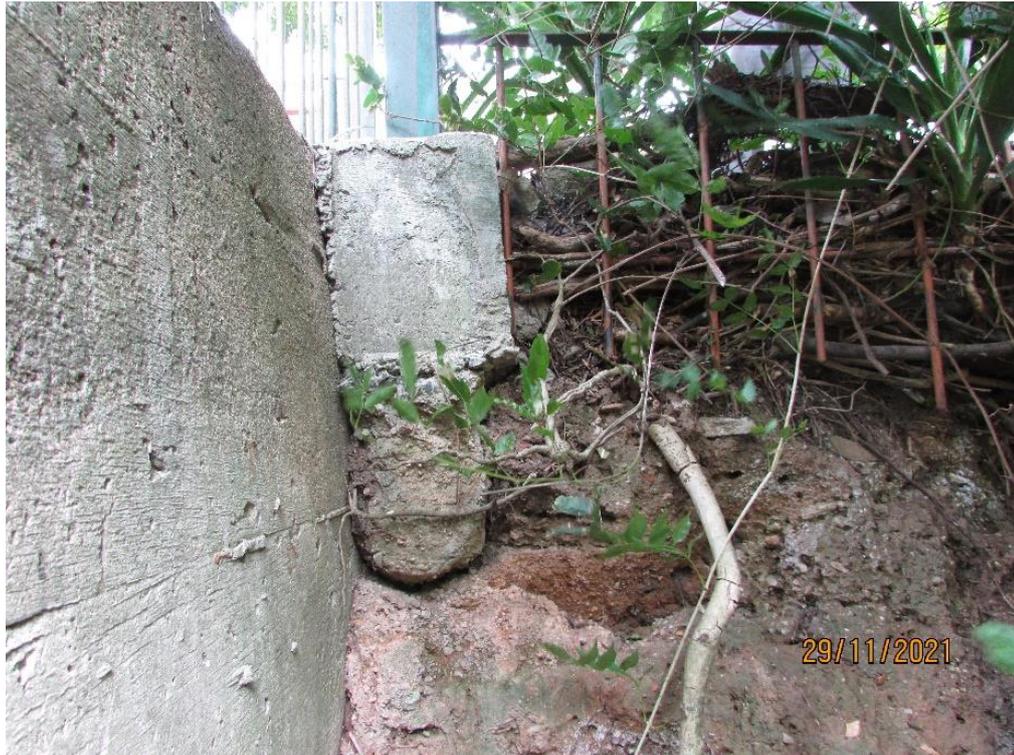
Figura 18. Extremo Norte da área, na divisa com um prédio residencial, o talude tem declividades próximas a 90° e o solo nesse ponto já foi parcialmente lixiviado.

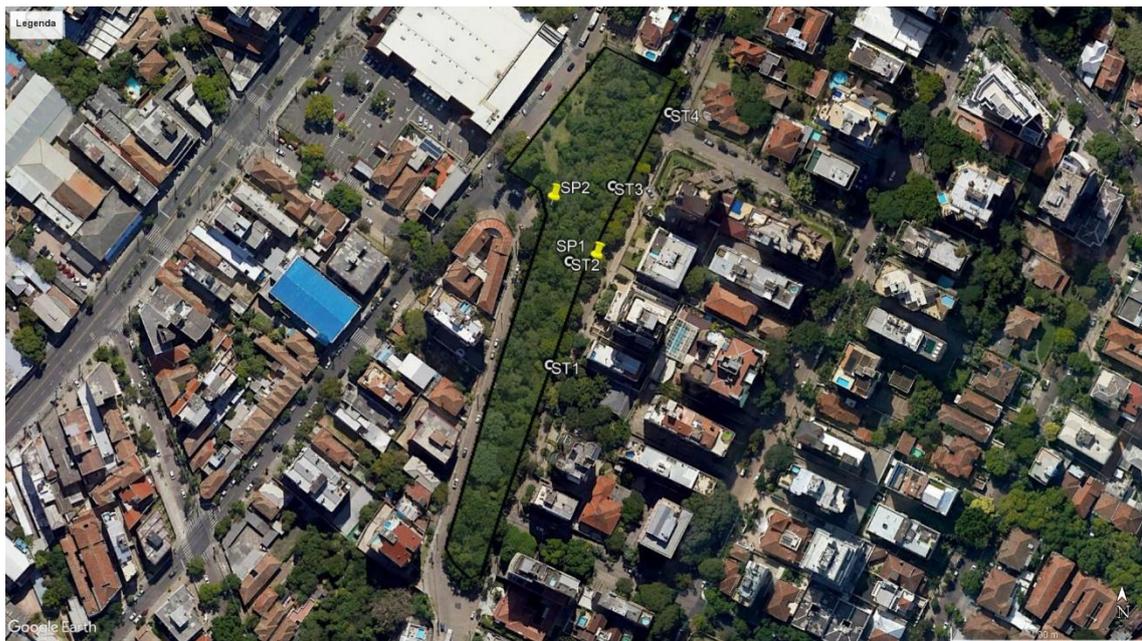
Figura 19. Disposição das sondagens na área de estudo

Foram realizadas quatro (4) sondagens a trado e duas (2) sondagens à percussão para detectar a profundidade do maciço rochoso nas cotas mais elevadas do terreno, na rua Engenheiro Álvaro Nunes Pereira e na cota mais baixa da Rua Engenheiro Saldanha, local onde está localizado o talude que deverá ser reconfigurado. As sondagens à foram espaçadas conforme mostra a (Figura 20).

Os furos identificados como ST1, ST2 e ST3 foram realizados no interior do terreno. O ST4 foi locado na calçada, imediatamente ao lado da grade que limita o acesso a área de estudo, por conta da declividade abrupta e mata densa no interior do terreno nesse ponto.

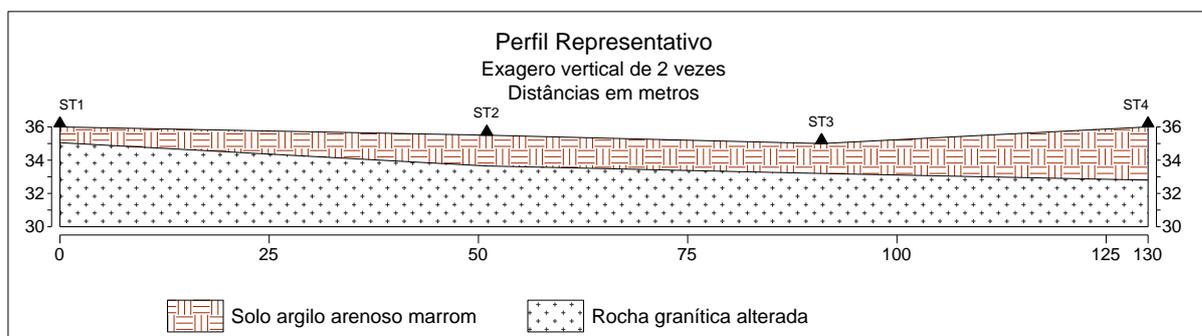
Figura 20. Perfil de configuração atual da área de estudo

Os furos apresentaram a mesma caracterização de material, com solo composto por uma argila arenosa, marrom avermelhada e clastos de granito alterado até cerca de 0,60 metros de profundidade. A partir dessa profundidade, foi observado somente solo argiloso até o contato com a rocha. Esse contato é presente no ST1 aos 0,95 metros, no ST2 aos 1,85 metros, no ST3 aos 1,80 metros e no ST4 aos 3,2 metros. Com base nessas sondagens, foi elaborado um perfil representativo da amostragem à trada e está apresentado na Figura 20.

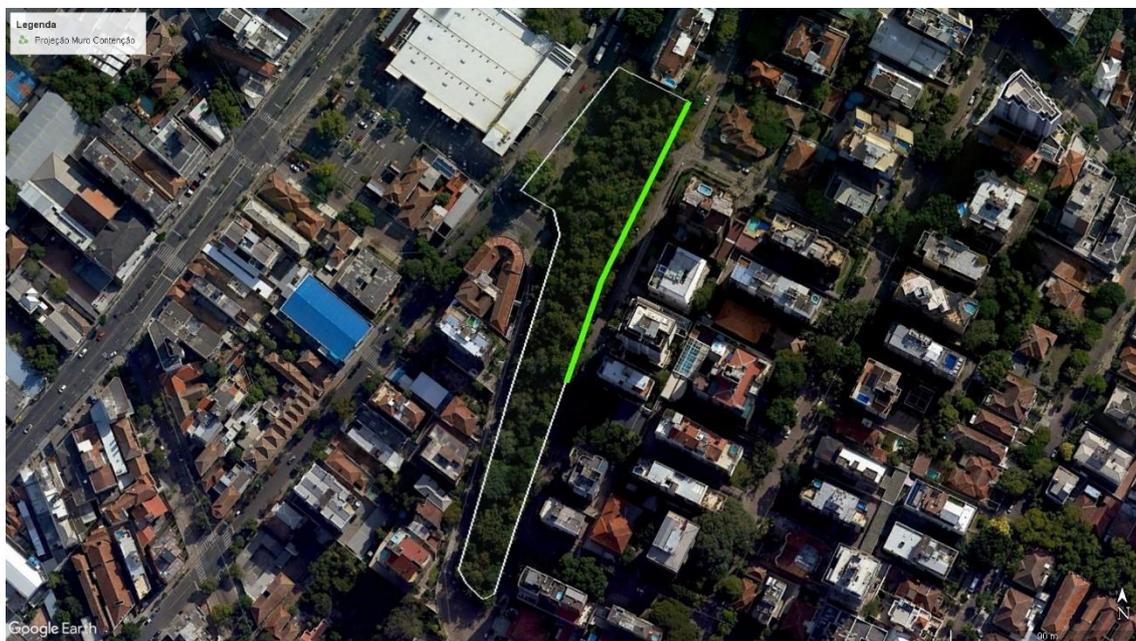
Figura 21. Projeção do trecho em que deve ser instalado um muro de contenção (linha amarela na imagem) para amenizar o problema de perda de partículas de solo. Fonte: levantamento de campo sobre imagem do software Google Earth.

As sondagens foram dispostas de forma que abrangesse todo o trecho com o lado avariado para dar subsídios ao projeto de estabilização do talude. É sugerido a instalação de um muro de contenção nos mesmos moldes dos trechos de muros que já estão instalados no local. A distância linear aproximada para a intervenção é de 150 metros, conforme pode se observar na Figura 21.

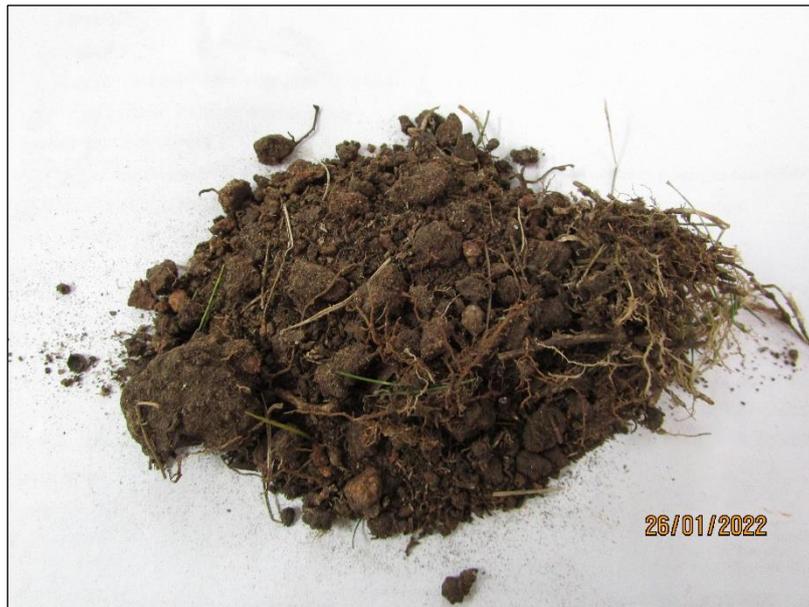
Figura 22. Solo orgânico na porção superior da sondagem.

As sondagens à percussão atingiram às profundidades de 3,70m e 3,80m respectivamente, o material encontrado na SPT-1 foi uma porção de solo orgânico na parte superior da sondagem Figura 22, logo após argilas arenosas formadas pela alteração da rocha granítica Figura 23 e a 3,70m foi encontrada a rocha alterada Figura 24.

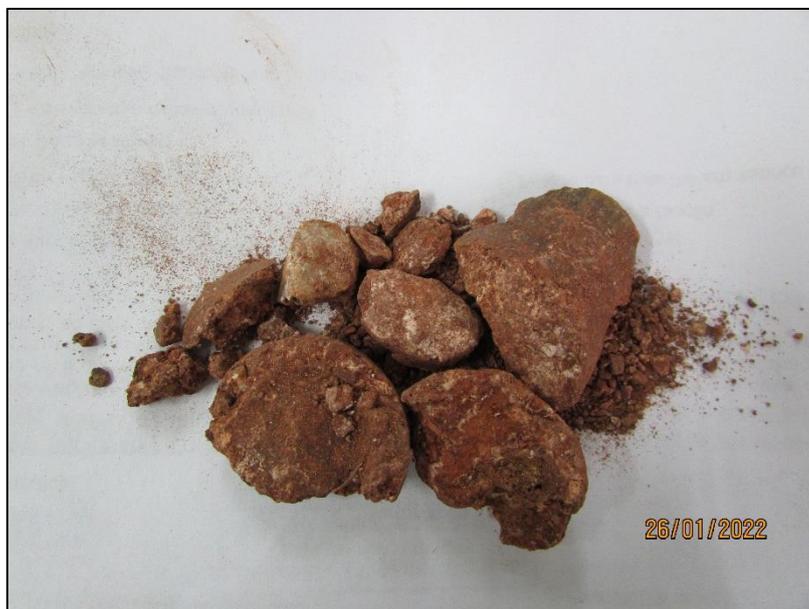
Figura 23. Argila arenosa, formada por alteração de rocha granítica.

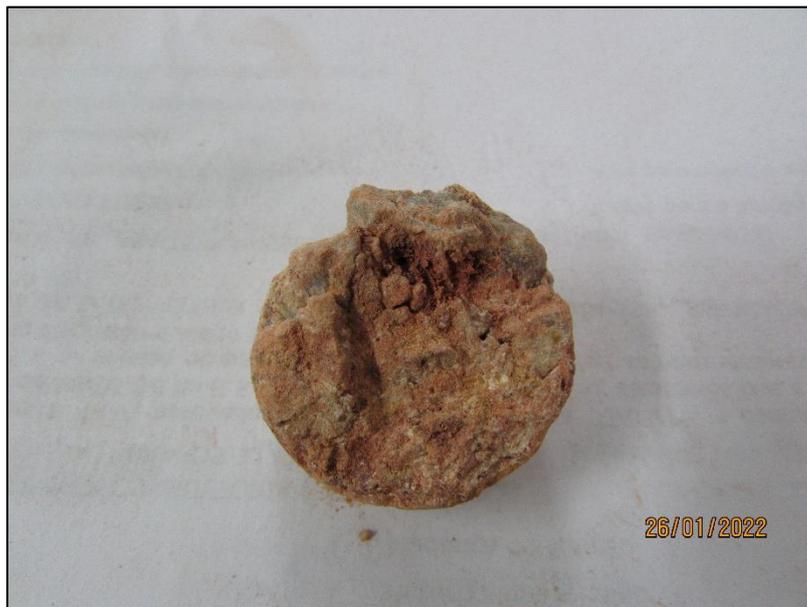
Figura 24. Rocha granítica alterada, próxima ao final da sondagem.

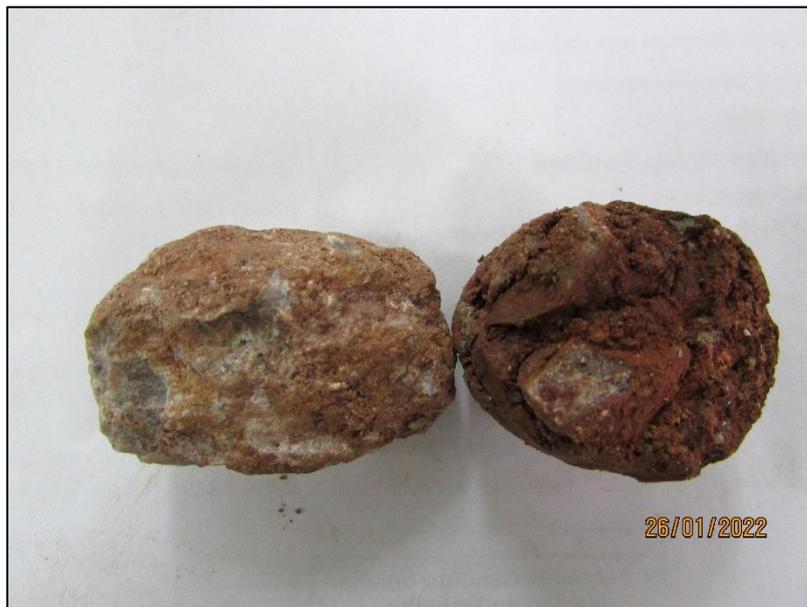
Figura 25. Porções de rocha alterada misturada com solo argiloso, devido a movimentação prévia do solo.

A SPT-2 apresentou um número baixo de golpes até os 3 metros, isso ocorre porque a mesma foi realizada em um ponto ao lado da rua e próximo ao local haviam instalações subterrâneas, portando esse solo inicial já deve ter sido mexido. A amostra SPT-2 (2,0m) Figura 25 mostra porções de rocha e porções argilosas misturadas, corroborando a ideia de que esse solo foi mexido previamente. Logo após os 3,50m foi encontrada a rocha alterada Figura 26, a sondagem foi interrompida aos 3,80m. A figura 27 apresenta uma seção entre as duas sondagens SPT.

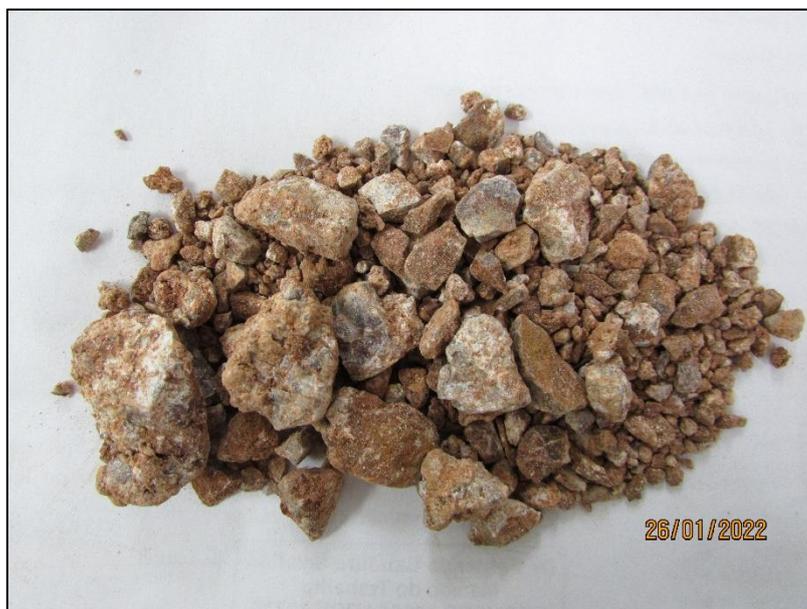
Figura 26. Rocha granítica alterada, próxima ao final da sondagem.

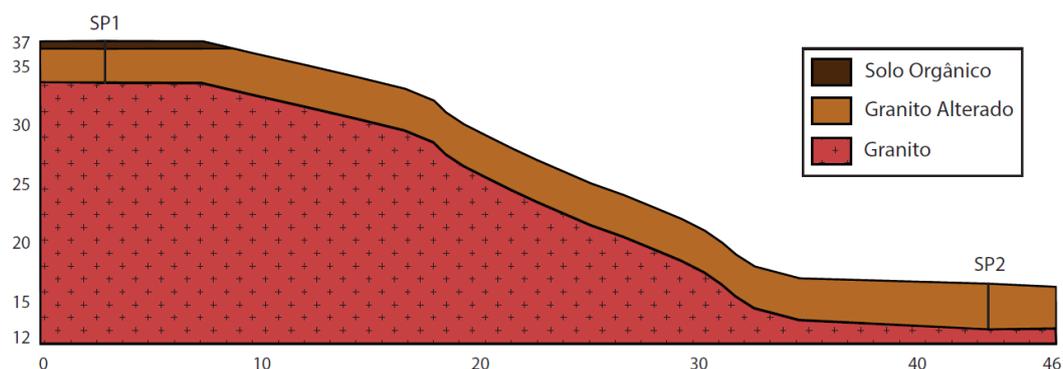
Figura 27. Seção entre as sondagens à percussão.

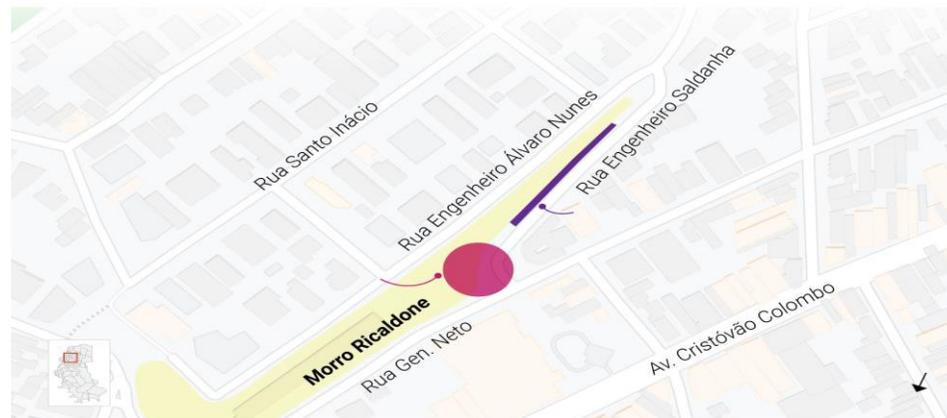
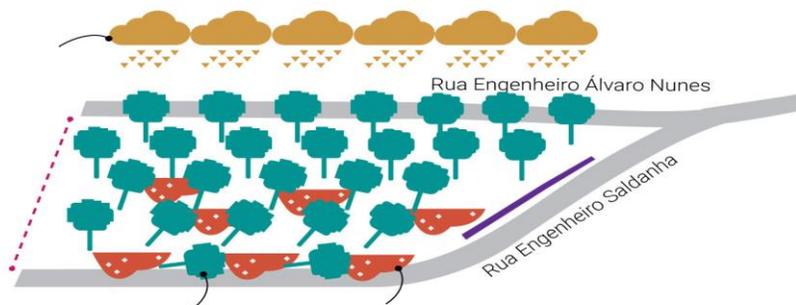
Figura 1

No primeiro trecho da rua Eng Saldanha foi executado um muro de contenção de aproximadamente 50,00 m para prevenir deslizamentos no local como mostra na figura 01 abaixo.

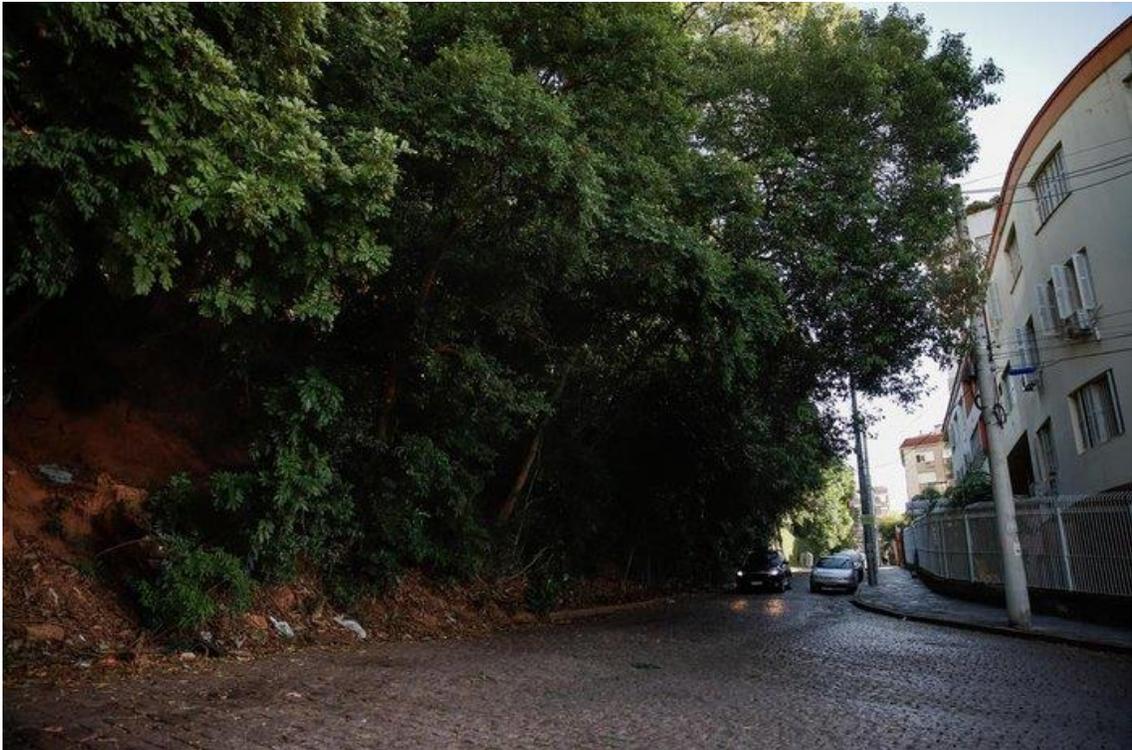
Figura 2

Porem no trecho seguinte como é mostrado na figura 02, não existe proteção e os deslizamentos de terra que se repetem em períodos de chuva intensa preocupam quem vive nas proximidades do morro Ricaldone, no bairro Moinhos de Vento, e geram uma mobilização destinada a resolver o arraste de lama e pedaços de arvores que

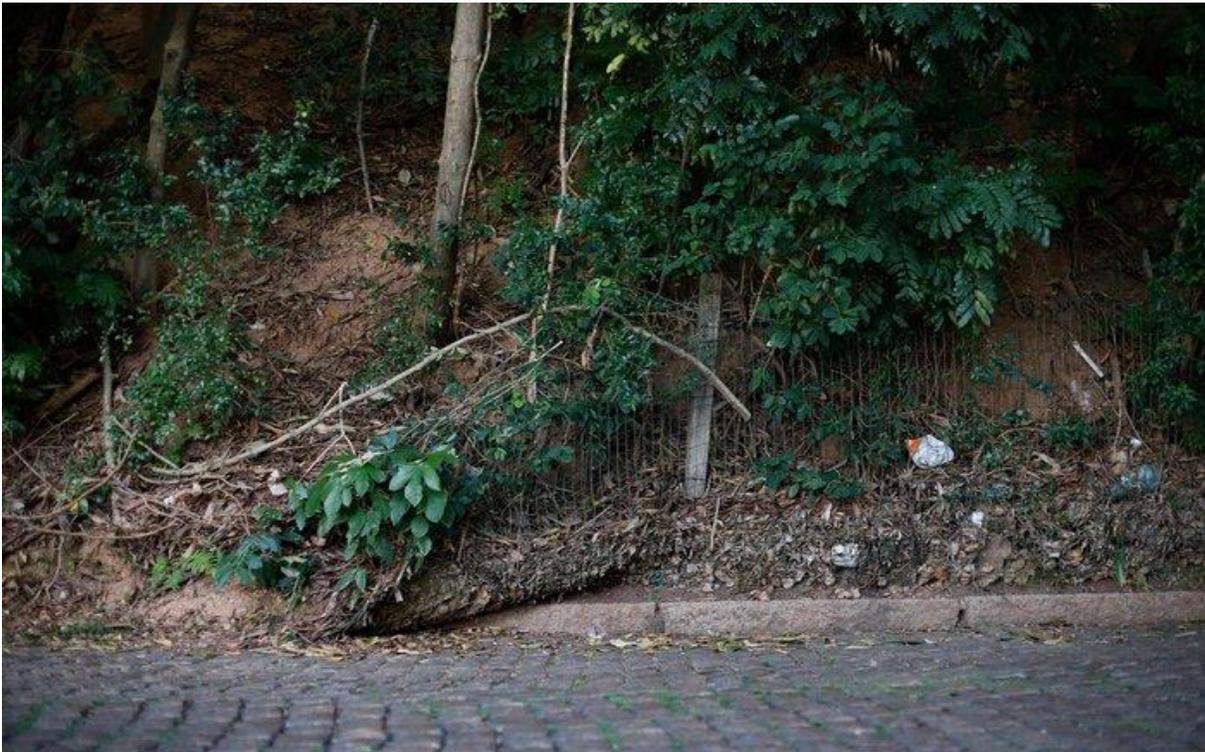
Figura 3

Há uma tela metálica nesse trecho, mas parte dela já foi destruída pelas sucessivas quedas do terreno. No chão, próximo ao ponto de passagem dos veículos, ainda é possível ver pedaços da tela, pedras, pedaços de árvores e outros materiais que sucessivos aguaceiros arrastaram para baixo. Naquele local, há um desnível de aproximadamente 20 metros de altura entre as duas ruas que envolvem o morro, e se pode observar vários pontos do terreno com marcas de erosão como mostra a figura 03
