RELATÓRIO FINAL

PROJETO DE CONTENÇÃO DE TALUDE NO MORRO RICALDONE

Engenharia Ltda.

Maio, 2022

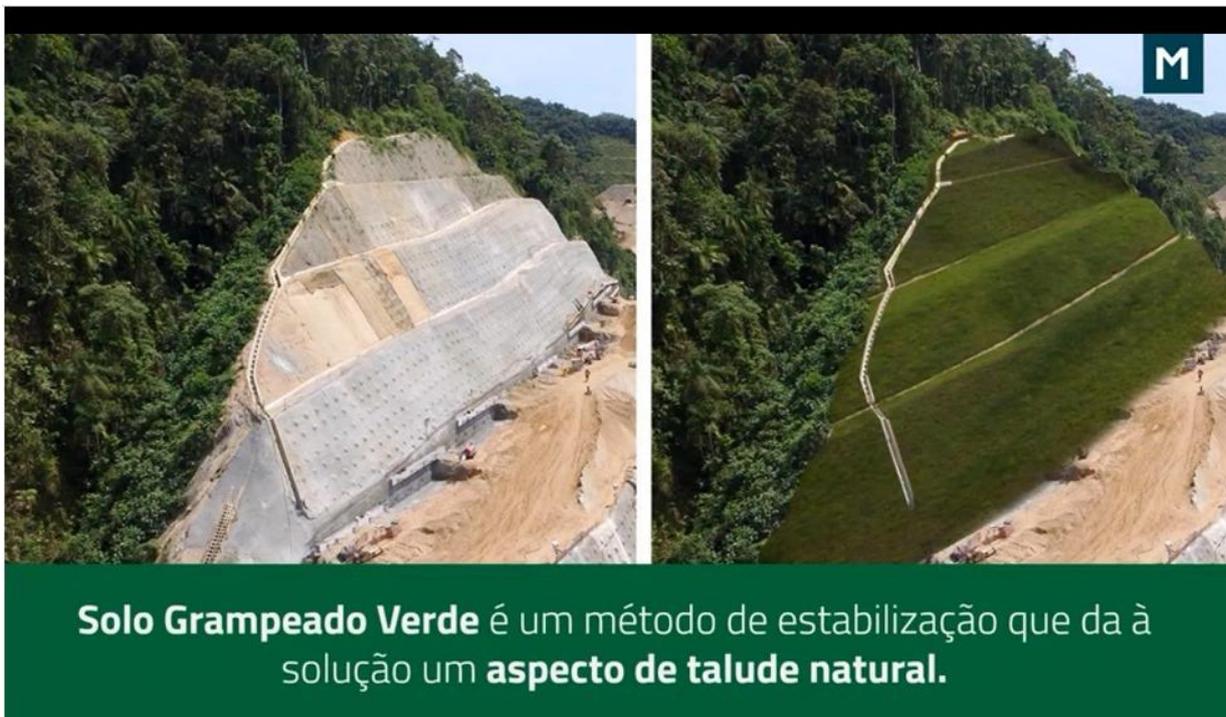
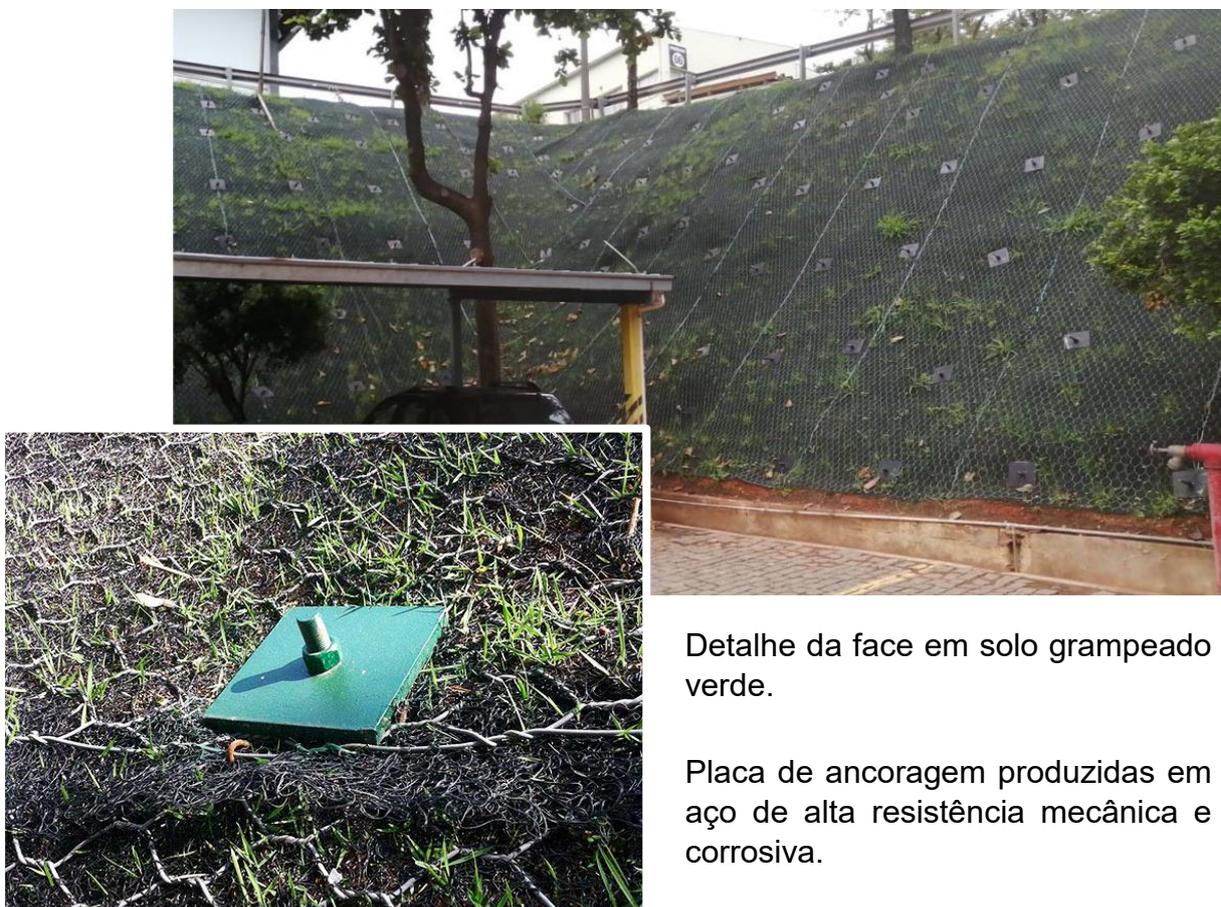
Detalhe da face em solo grampeado verde.

Placa de ancoragem produzidas em aço de alta resistência mecânica e corrosiva.

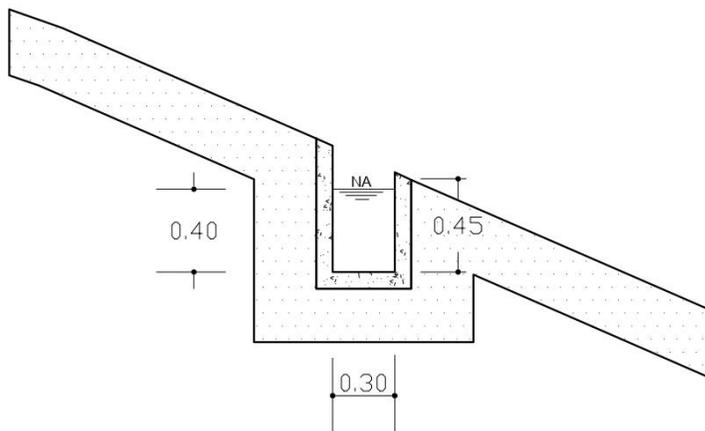
Sarjeta Retangular Concreto (SRC)

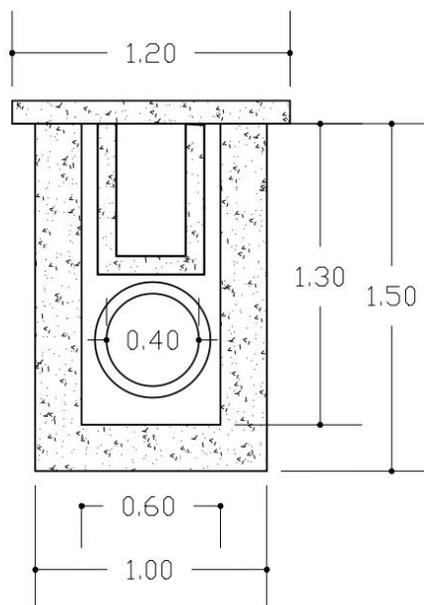
Caixa Coletora de Sarjeta (CCS)

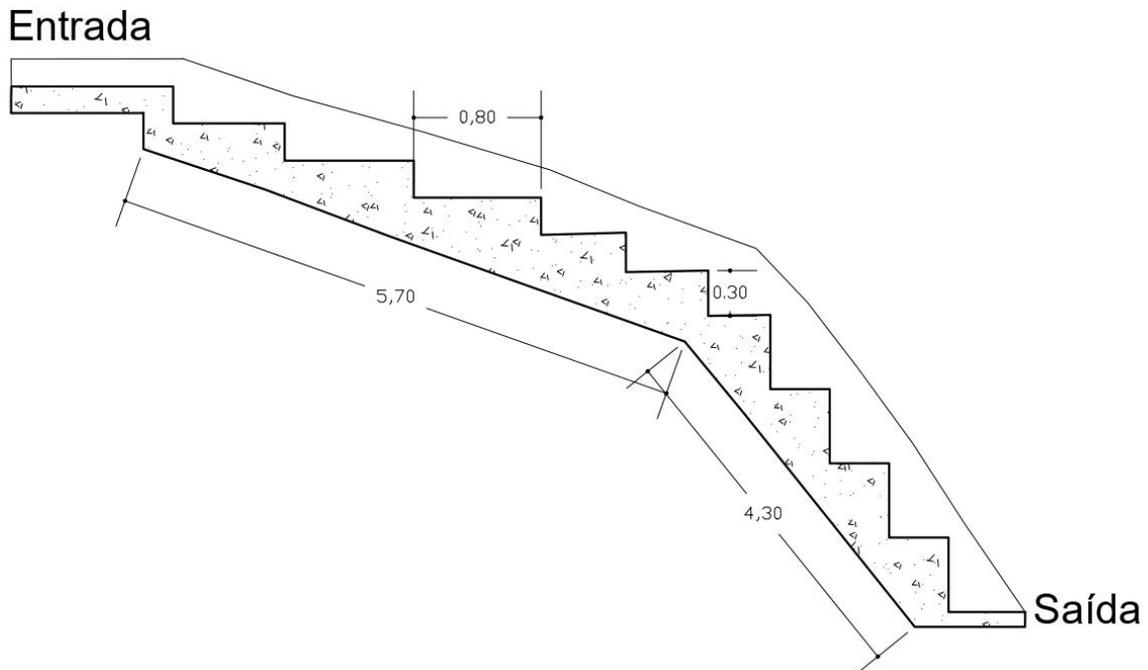
Descidas D'água em Degraus (DAD)

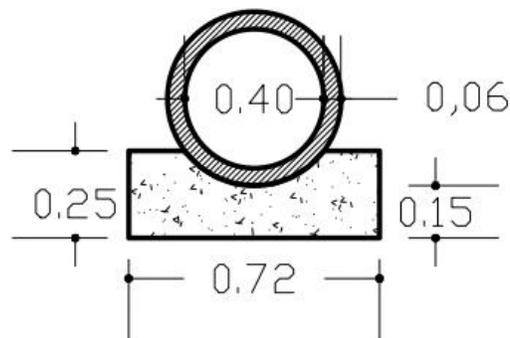
- n = (coeficiente de Manning) = 0,013
- c = (coeficiente de orifício) = 0,60
- g = (aceleração da gravidade) = 9,806 m/s²
- Velocidade mínima = 0,80 m/s
- Velocidade máxima = 5,50 m/s
- Diâmetro tubo concreto \varnothing 0,40 m

Bueiro Simples Tubular de Concreto – BSTC \varnothing 0,40m.
