LAUDO TÉCNICO ESTRUTURAL DA EDIFICAÇÃO EXISTENTE		
Cliente: Prefeitura Municipal de Porto Alegre – Ed. José Montaury		Data: 21/03/2022
Desenvolvimento: Eng ^a Flávia Torres Teixeira	CREA-RS: RS 097.706	Arquivo: PT-PMPA-MONTAURY-EST-R00

1. OBJETO DO LAUDO TÉCNICO ESTRUTURAL

Laudo técnico estrutural da edificação existente para obra de reforma e adaptações das Instalações da Secretaria Municipal da Fazenda no Edifício Intendente José Montaury (térreo parcial com 541,01 m², 1º pavimento com 837,36m², 2º pavimento com 824,33m² e 3º pavimento com 824,33m² totalizando 3027,03m²), localizado na Rua Siqueira Campos nº 1300, Centro Histórico, Porto Alegre-RS.

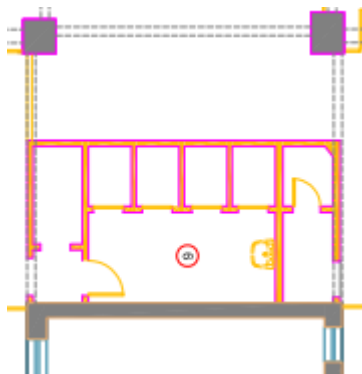
Figura 5 - Planta de demolição – localização no Banheiro existente (2º pavimento)

(ii) quanto a shaft de passagem, é importante verificar se este é existente ou será construído, caso seja executado nas dimensões do novo layout, deverá ser estudada a viabilidade de reforço estrutural, a exemplo, dos banheiros do 2º pavimento.

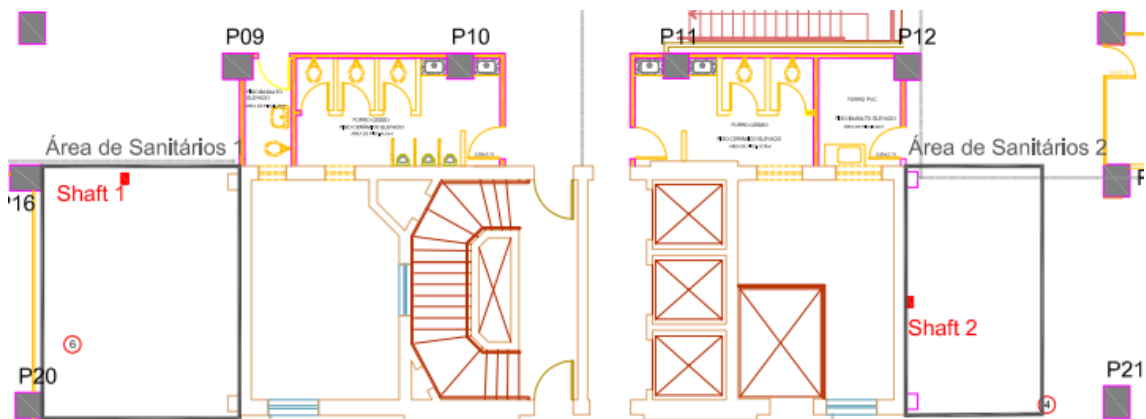
Figura 9 – Primeiro Pavimento – Localização da área dos sanitários existentes diferentes da área dos sanitários existentes nos 3º e 2º pavimento

No 1º pavimento além da alteração do layout dos sanitários haverá alteração de sua localização, passando para a mesma prumada dos demais banheiros dos andares superiores. Quanto ao shaft é importante verificar se este será feito nas dimensões do novo layout, pois deverá ser estudar a necessidade de reforço estrutural.

Observa-se que os sanitários atuais foram construídos com piso elevado, devendo nivelar o piso, com o resto da laje e observar as condições da laje.

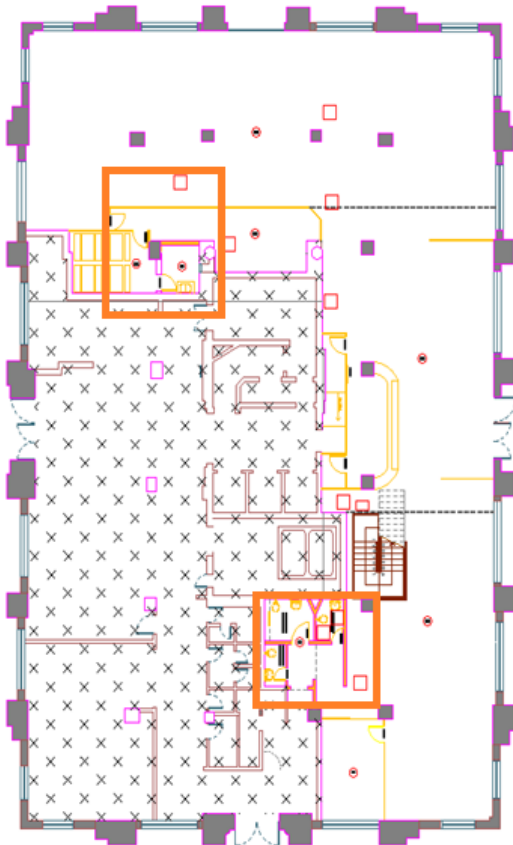
Figura 11 - Planta de demolição

Na inspeção visual do pavimento térreo identificou-se dois pontos importantes, que merecem cuidado: (i) retirada de parede que pode ser de concreto; e (ii) rebaixo existente no banheiro de acesso privativo.

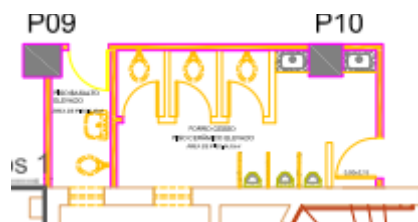
Figura 15 - Planta de demolição – localização no Banheiro existente (1º pavimento)

Foram encontrados, no 1º pavimento, manifestações de eflorescência próximo ao sanitário, conforme figura a seguir, em que pese, este será demolido e automaticamente passe por reforma foi identificado pontos de eflorescência.

Lembrando que em linhas gerais a eflorescência é a manifestação de sais de metais alcalinos e alcalino-ferrosos, quando expostos à água, estes sais se dissolvem e vão para a superfície e a evaporação da água resulta na formação de depósitos salinos (manchas brancas).

A presença de água pode, assim, provocar uma degradação progressiva dos revestimentos das paredes, afetando sobretudo pinturas e rebocos. Contudo, se estas anomalias não forem reparadas e as respectivas causas não forem eliminadas, o problema tende a progredir em profundidade, acabando por afetar o núcleo da estrutura, levando à sua desagregação progressiva.
