Tipologia das Janelas do 9º andar

PREFEITURA MUNICIPAL DE PORTO ALEGRE

Procuradoria-Geral do Município - PGM

PROJETO ARQUITETÔNICO - REFORMA DO ESPAÇO FÍSICO - PGM

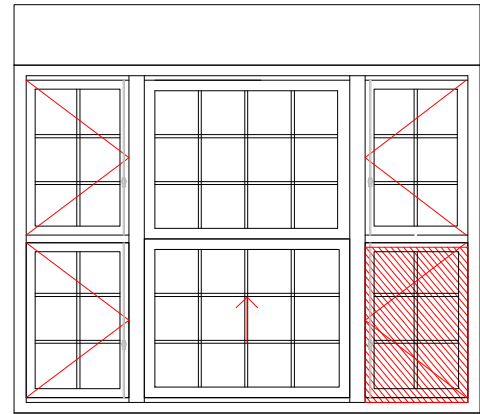
J2

Recuperação Esquadrias 9º

Módulos que serão substituídos

Todas as janelas existentes deverão ser recuperadas, mantendo suas características originais, para seu perfeito funcionamento.

Deve ser executada a restauração das janelas incluindo a recuperação ou substituição dos mecanismos de contrapesos, quilhotina, giro, bascula, tombo e seus acessórios, cremonas, varetas, trincos, molas e puxadores levante.

As peças de madeira das caixas de persianas, dos marcos, contramarcos, peitoris, vergas, folhas e pinásios com quaisquer tipos de falhas, danos de cupim, desgaste do tempo, causados por umidade ou outros fatores deverão ser substituídas por peças de madeira de lei certificada, troca ou preenchimento, com formato, mecanismo e dimensões idênticas as das janelas existentes. Conforme indicado no projeto arquitetônico, módulos que sofreram adulteração devido à instalação de ares condicionados ou por outros motivos, deverão ser totalmente substituídos de forma a recompor a estrutura original da janela.

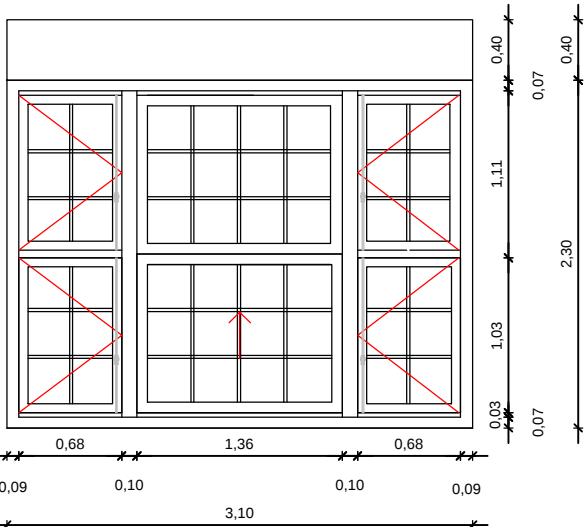
Janela 310x230 (12 UN)

Tipologia das Janelas do 11º andar

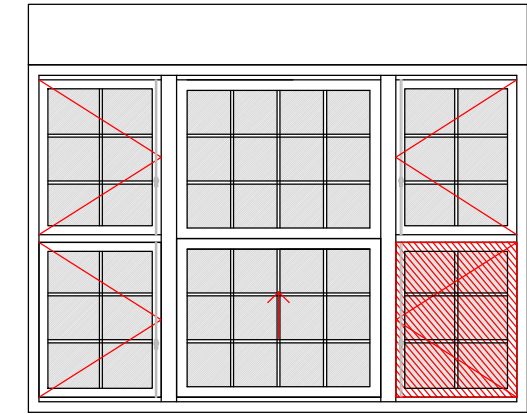
J9 330x230

Recuperação Esquadrias 11º

Módulos que serão substituídos

As peças de madeira das caixas de persianas, dos marcos, contramarcos, peitoris, vergas, folhas e pináculos com quaisquer tipos de falhas, danos de cupim, desgaste do tempo, causados por umidade ou outros fatores deverão ser substituídas por peças de madeira de lei certificada, troca ou preenchimento, com formato, mecanismo e dimensões idênticas as das janelas existentes. Conforme indicado no projeto arquitetônico, módulos que sofreram adulteração devido a instalação de ares condicionados ou por outros motivos, deverão ser totalmente substituídos de forma a recompor a estrutura original da janela.

A pintura existente deverá ter a última camada de tinta totalmente removida até o emparelhamento adequado para nivelamento da pintura e fechamento adequado. A remoção deverá ser manual e cuidadosa e de forma a evitar danos nos veios da madeira e enfraquecimento das peças estruturais.

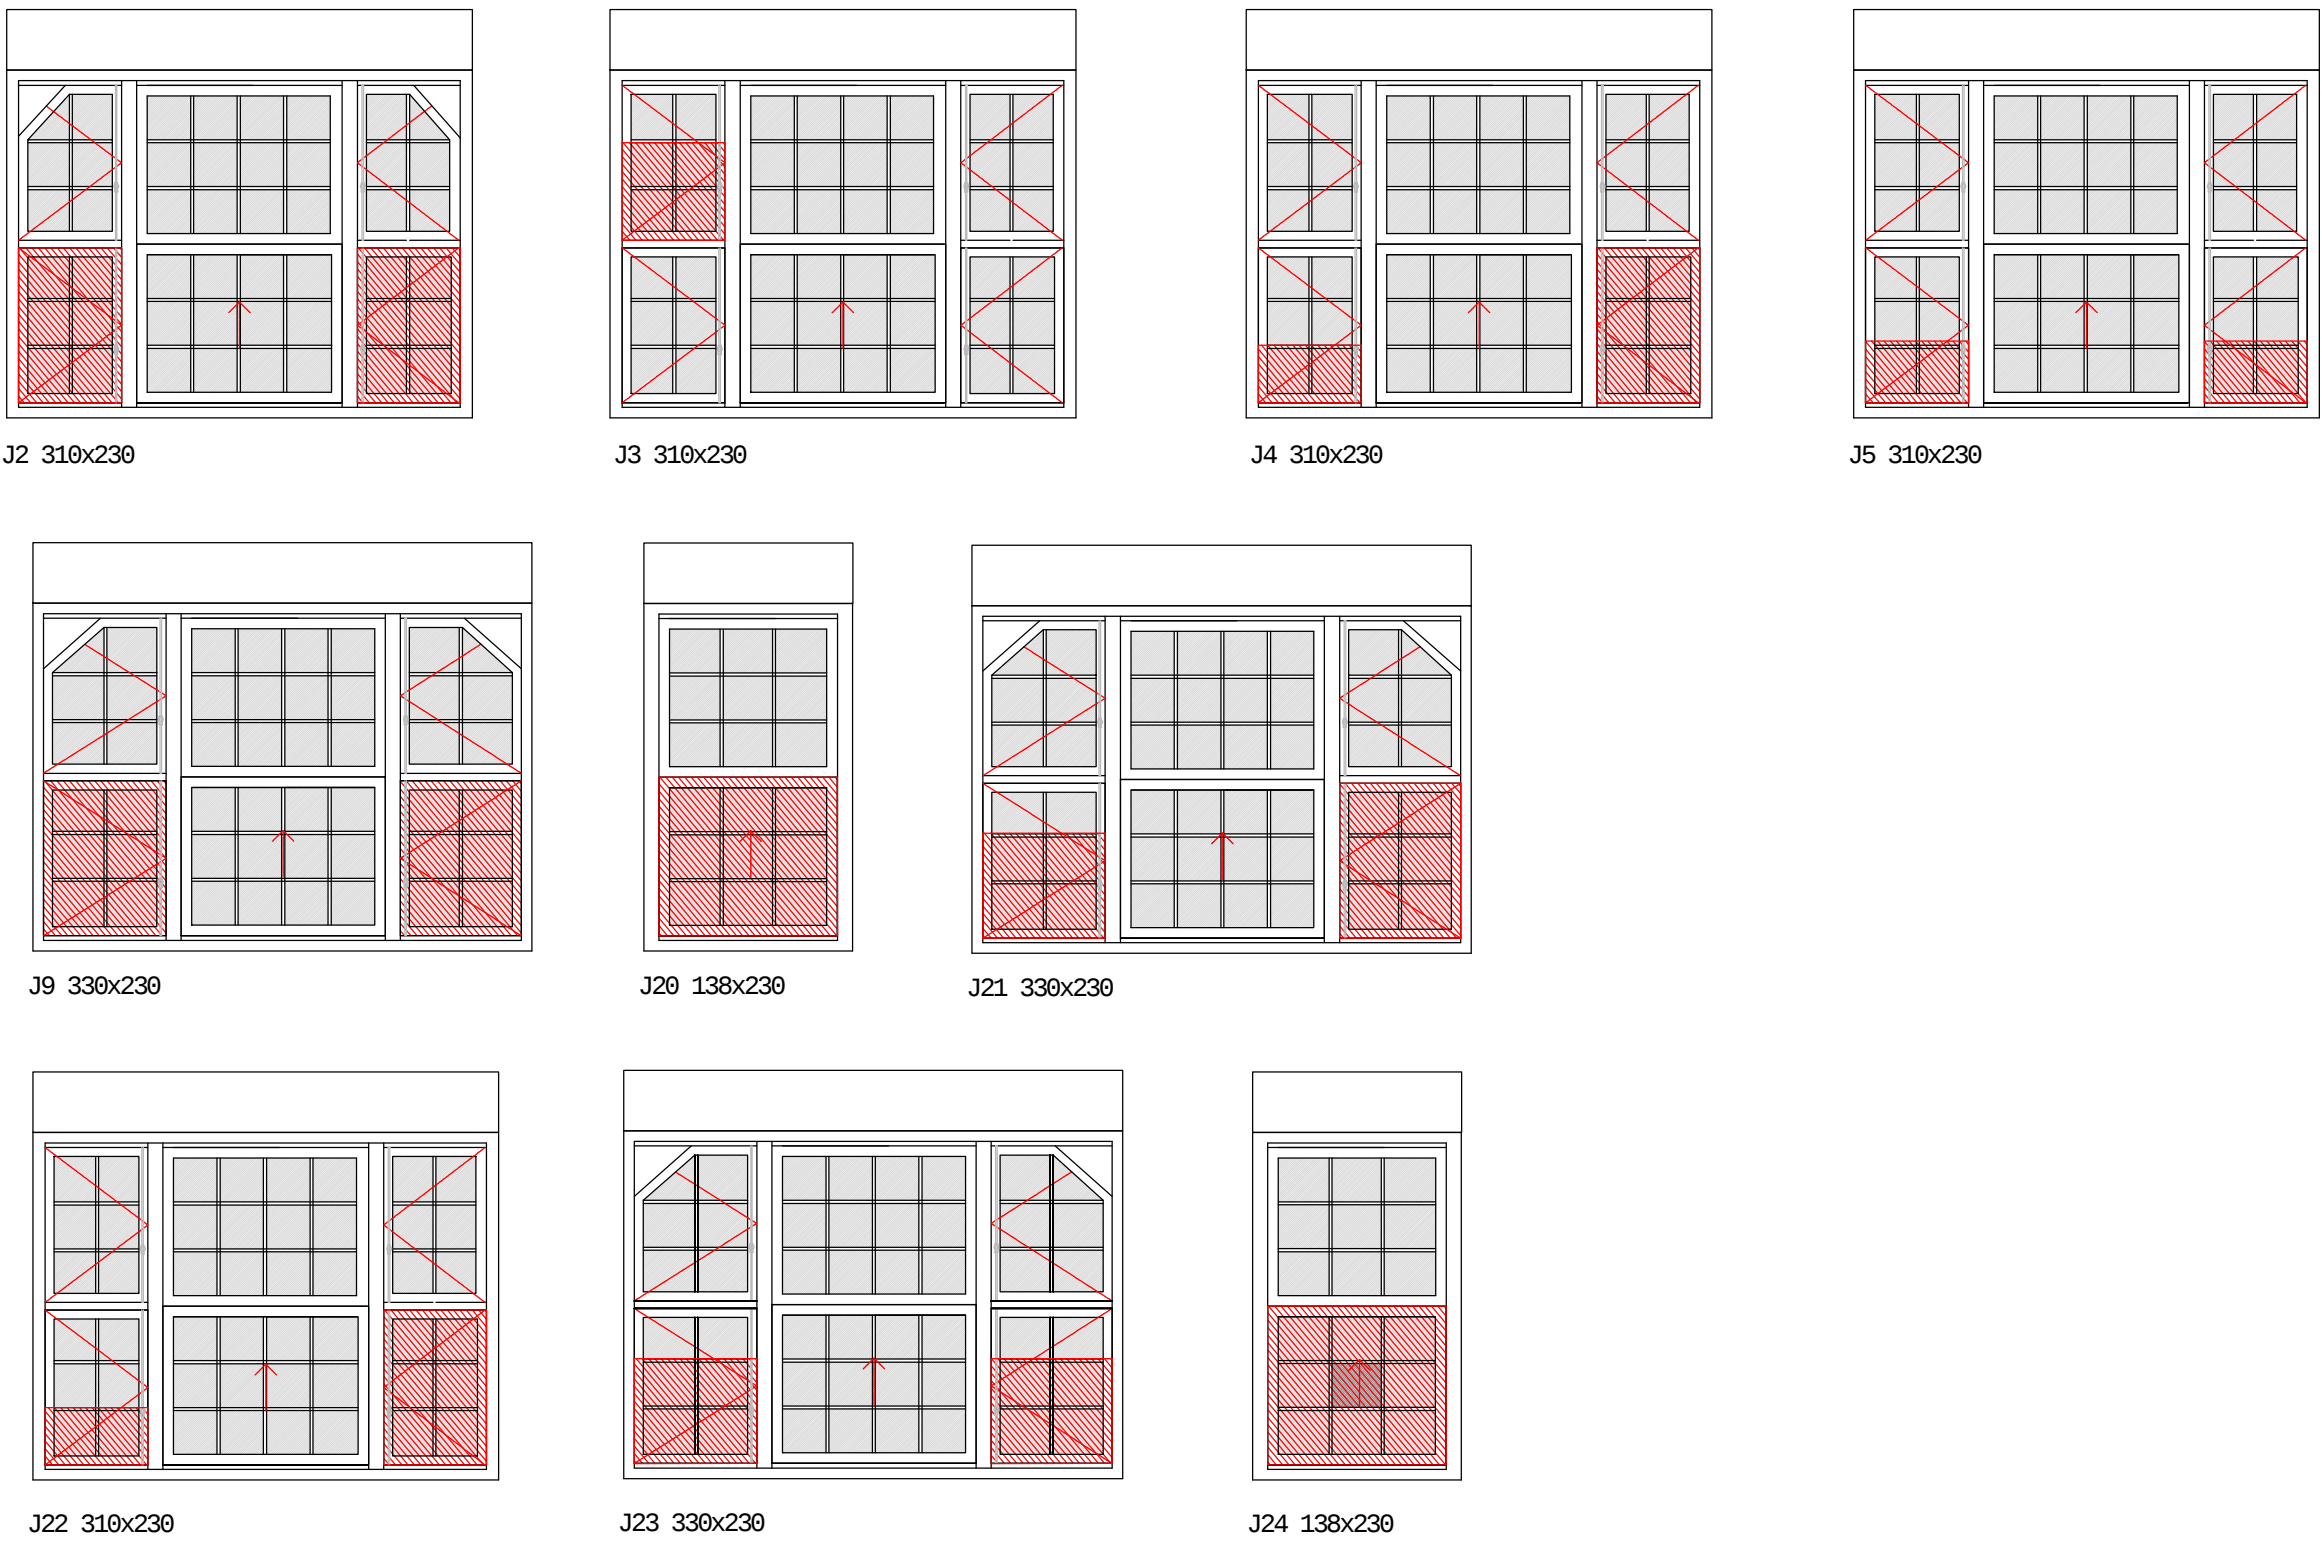
Recuperação Esquadrias 12º

Módulos que serão substituídos

As peças de madeira das caixas de persianas, dos marcos, contramarcos, peitoris, vergas, folhas e pinásios com quaisquer tipos de falhas, danos de cupim, desgaste do tempo, causados por umidade ou outros fatores deverão ser substituídas por peças de madeira de lei certificada, troca ou preenchimento, com formato, mecanismo e dimensões idênticas as das janelas existentes. Conforme indicado no projeto arquitetônico, módulos que sofreram adulteração devido a instalação de ares condicionados ou por outros motivos, deverão ser totalmente substituídos de forma a recompor a estrutura original da janela.

A pintura existente deverá ter a última camada de tinta totalmente removida até o emparelhamento adequado para nivelamento da pintura e fechamento adequado. A remoção deverá ser manual e cuidadosa e de forma a evitar danos nos veios da madeira e enfraquecimento das peças estruturais.

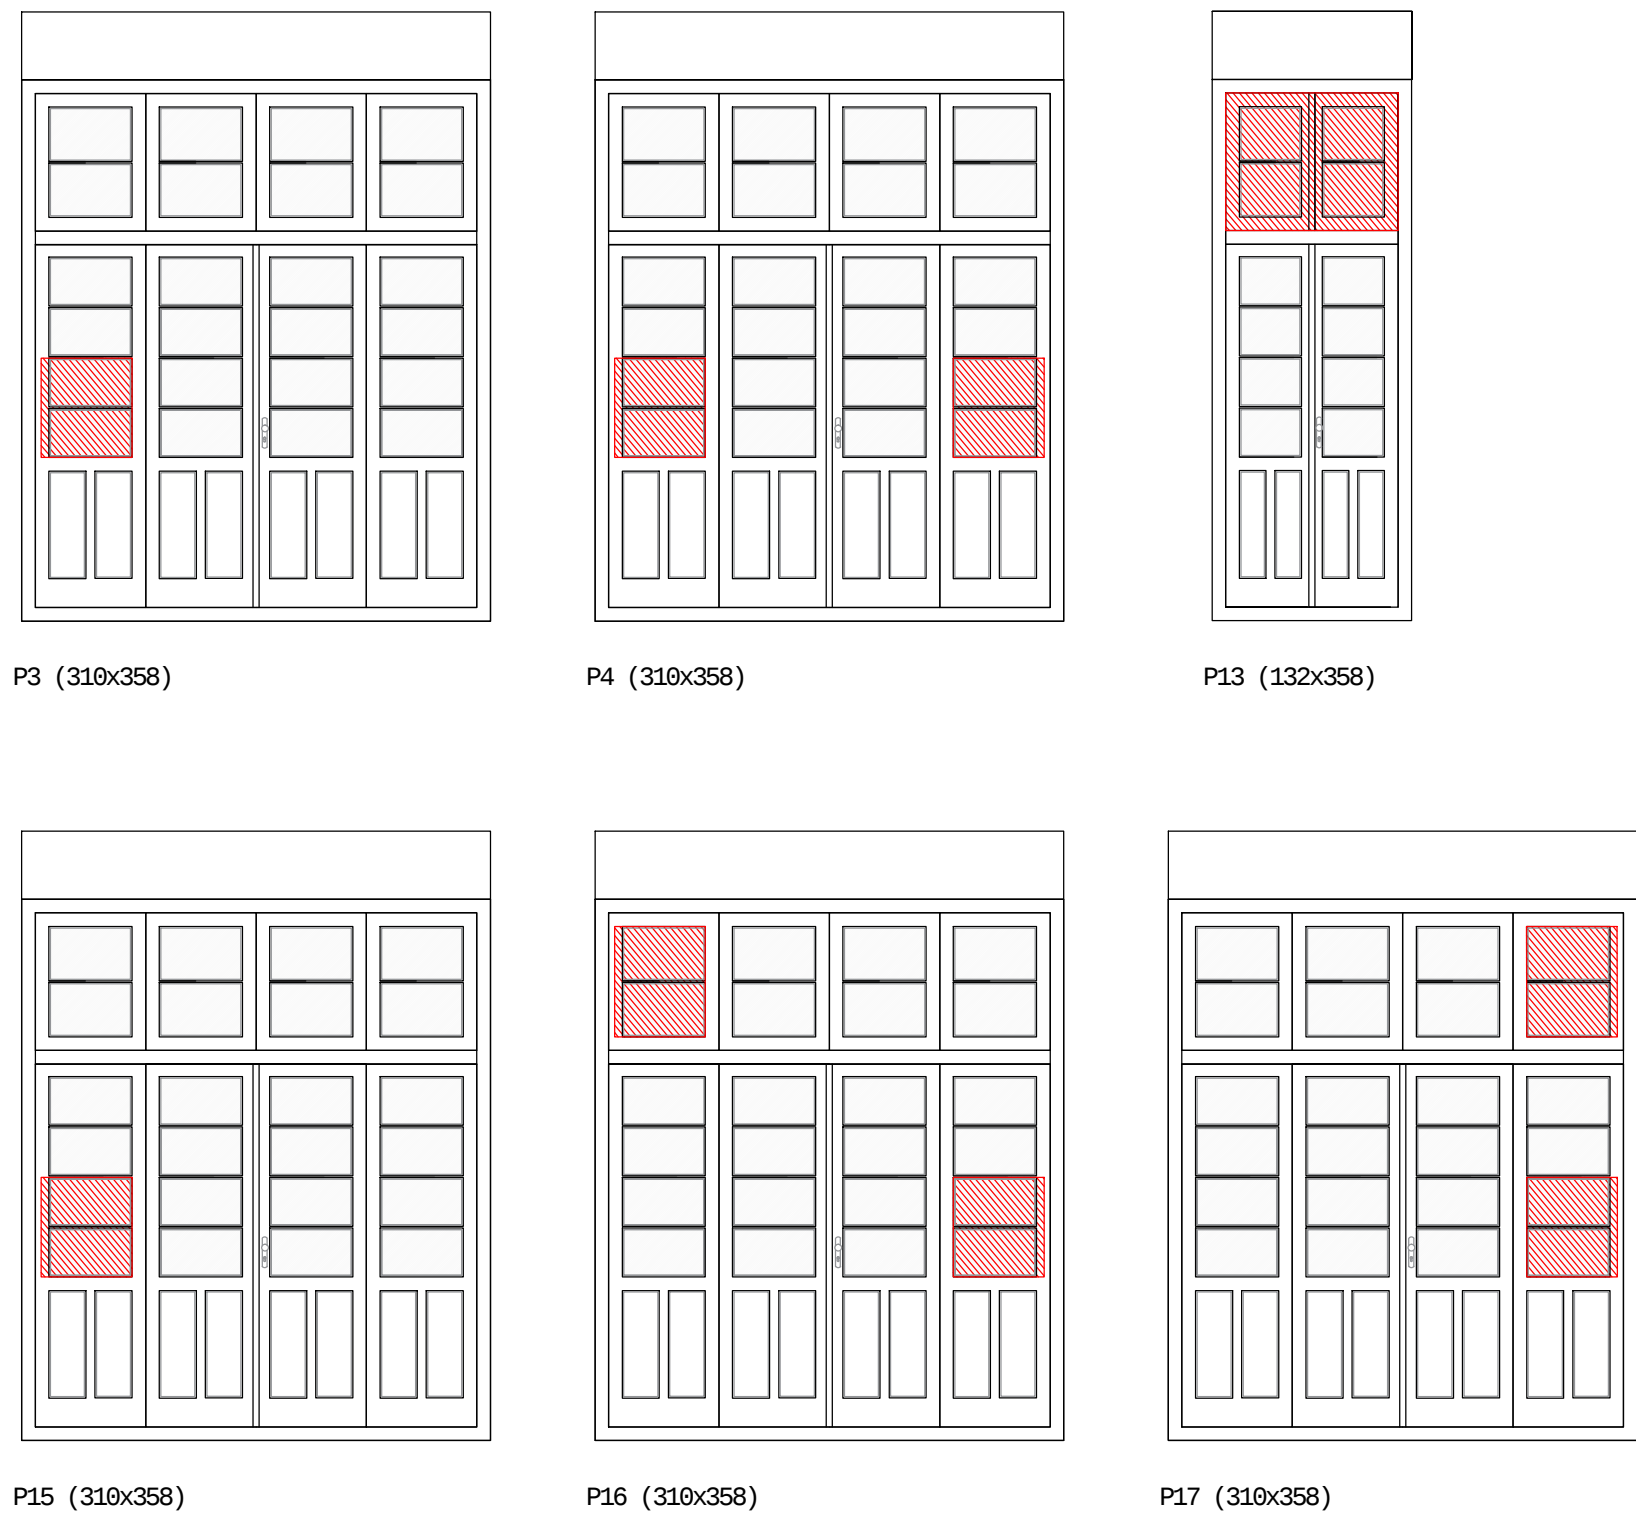
# Recuperação Esquadrias 13º Andar

Módulos que serão substituídos

As peças de madeira das caixas de persianas, dos marcos, contramarcos, peitoris, vergas, folhas e pinásios com quaisquer tipos de falhas, danos de cupim, desgaste do tempo, causados por umidade ou outros fatores deverão ser substituídas por peças de madeira de lei certificada, troca ou preenchimento, com formato, mecanismo e dimensões idênticas às das janelas existentes. Conforme indicado no projeto arquitetônico, módulos que sofreram adulteração devido a instalação de ar-condicionado ou por outros motivos, deverão ser totalmente substituídos de forma a recompor a estrutura original da janela.

A pintura existente deverá ter a última camada de tinta totalmente removida até o emparelhamento adequado para nivelamento da pintura e fechamento adequado. A remoção deverá ser manual e cuidadosa e de forma a evitar danos nos veios da madeira e enfraquecimento das peças estruturais.
