**ESPECIFICAÇÕES TÉCNICAS GERAIS**

**Serviços de engenharia para manutenção corretiva das entradas de energia de Alta Tensão nas estações ETE São João Navegantes e EBAT São Luis, com fornecimento de todos materiais necessários.**

**1. ETE São João Navegantes**

## **2. EBAT São Luis**

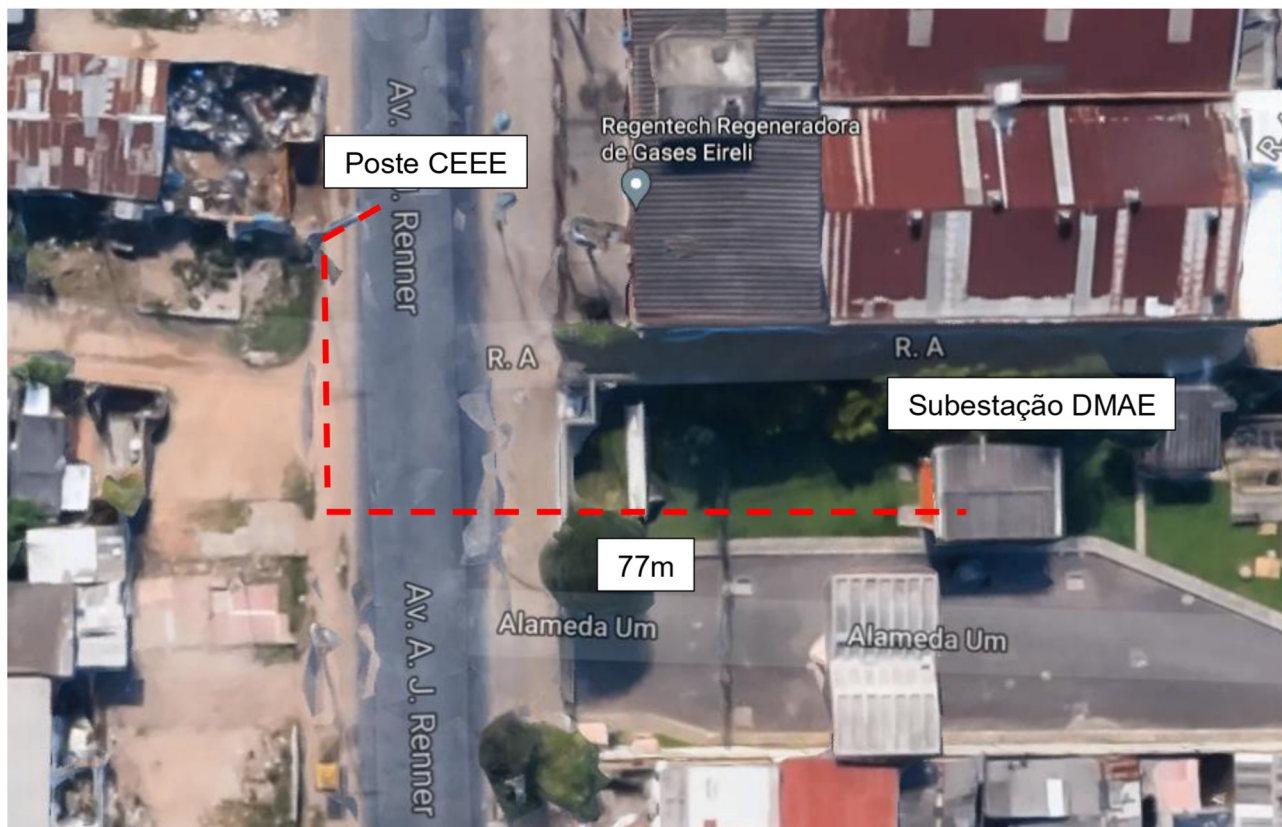
Foto 1. Percurso dos cabos

- Vistoria técnica prévia;
- Substituição dos cabos de média tensão, 3#35mm<sup>2</sup>-12/20kV com 77m de extensão, sem emendas e com folga (01 volta para cada cabo) nas caixas de entrada, do poste externo até subestação, via duto subterrâneo;
- Instalação de 3 chaves fusíveis;
- Substituição do duto de aço galvanizado de diâmetro 100mm, incluindo a curva;
- Execução dos terminais internos e externos;
- Conexão dos terminais no lado do poste e no lado da chave reversora existente.
- Deslocamentos, equipamentos e transportes necessários para a atividade;
- Tramitações junto à CEEE, tais como desligamento e ligação da A.T.;
- Teste da linha A.T. reserva instalada, ligada/acionada pela chave reversora existente, atestando o perfeito funcionamento.

- 03 vias de cabo 35mm<sup>2</sup> de média tensão, 3#35mm<sup>2</sup>-12/20kV, condutor em cobre, percurso dos cabos de 77m de extensão, via duto subterrâneo;
- 03 chaves fusíveis 15kV no poste externo;
- 03 terminais de média tensão no lado do poste externo;

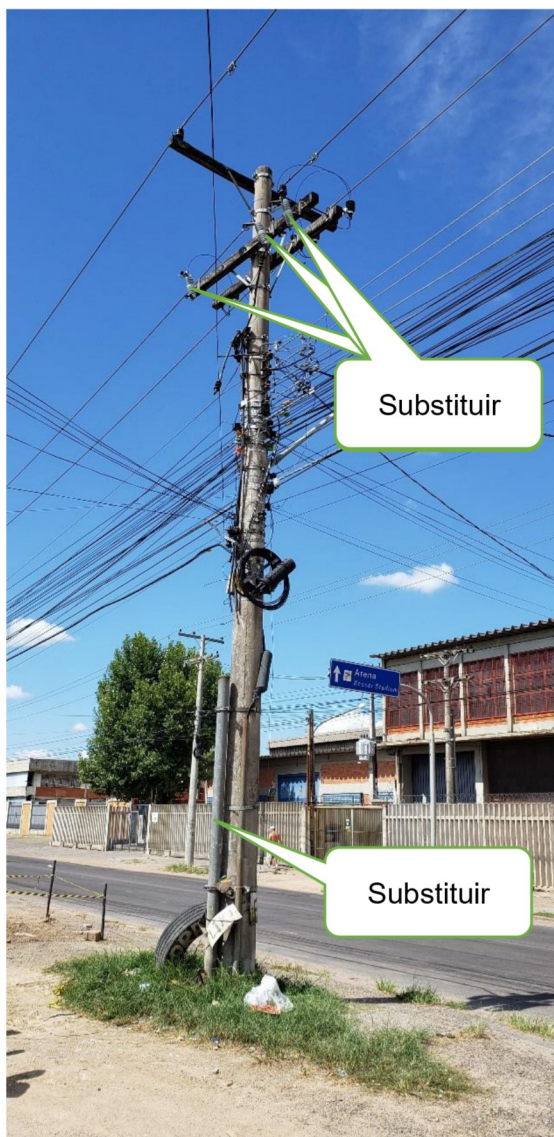
Foto 2. Poste CEEE.  
(não representa situação atual)

- 01 duto de aço galvanizado de diâmetro 100mm, incluindo a curva no poste externo;
- 03 terminais de média tensão (90° tipo “cotovelo”, confirmar em vistoria o modelo exato) no lado da chave reversora na subestação da ETE.

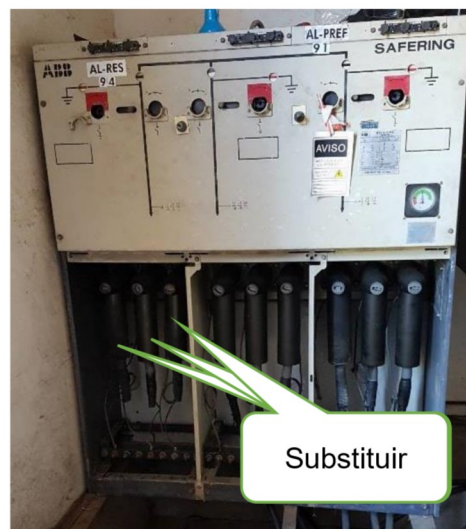
Foto 3. Detalhe interno da chave reversora  
(não representa situação atual).
